DOKUMENTACJA FOTOGRAFICZNA DO PROJEKTU ROZBIÓRKI BUDYNKÓW SUW W USZCZYNIE

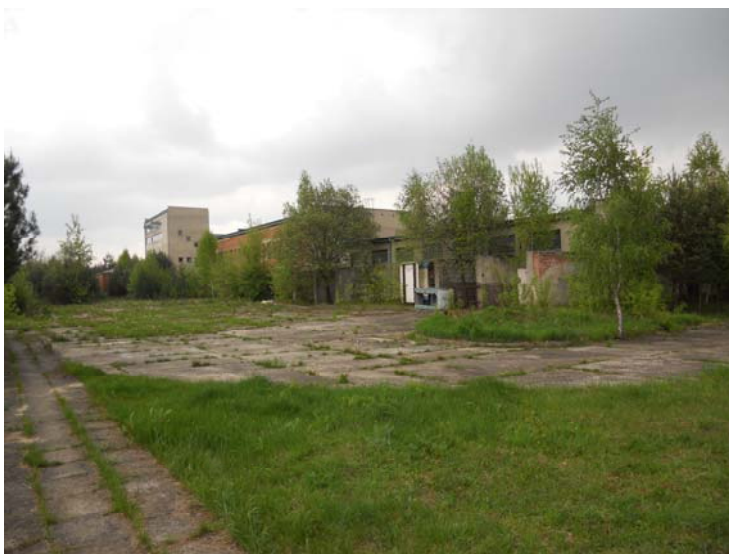
Fot. nr 1 – Stacja Uzdatniania Wody w Uszczynie – widok ogólny

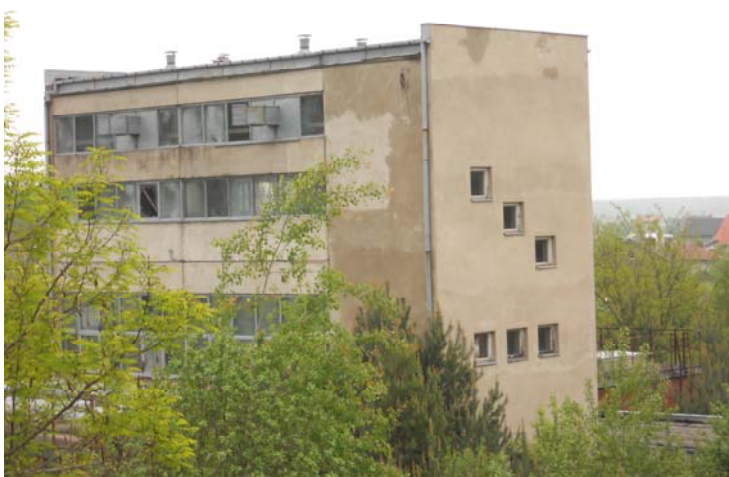
Fot. nr 2 Budynek filtrów część wysoka

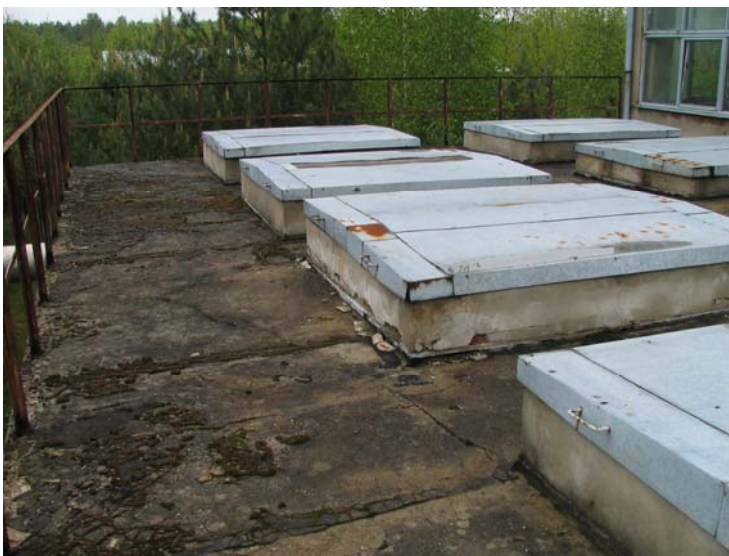
Fot. nr 3 – Budynek filtrów – komory filtracyjne

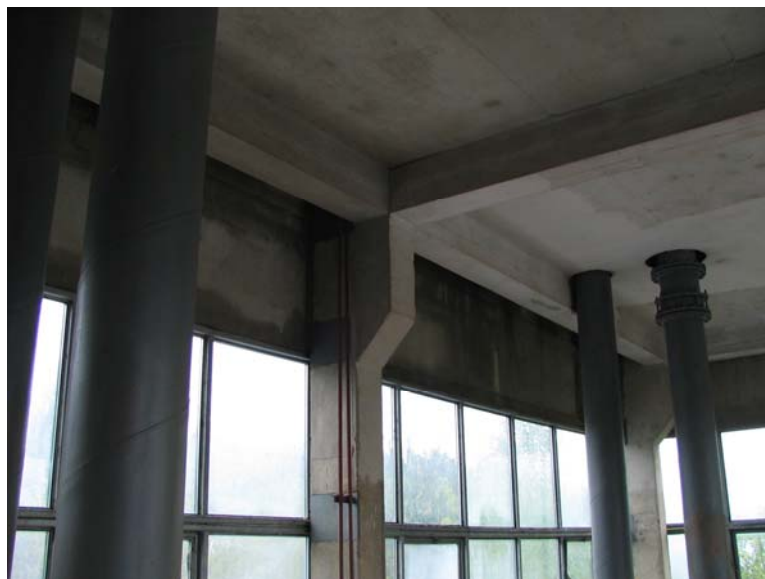
Fot. nr 4 Budynek filtrów – prefabrykowana konstrukcja typu KOLBET

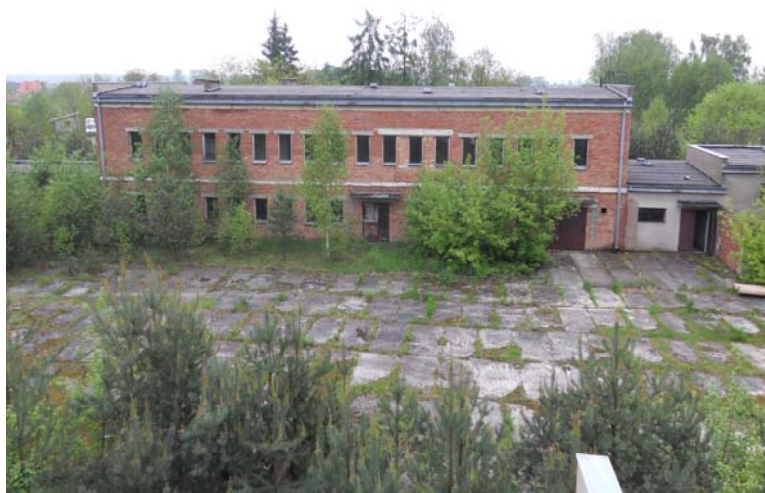
Fot. nr 5 – Budynek usługowy – widok ogólny

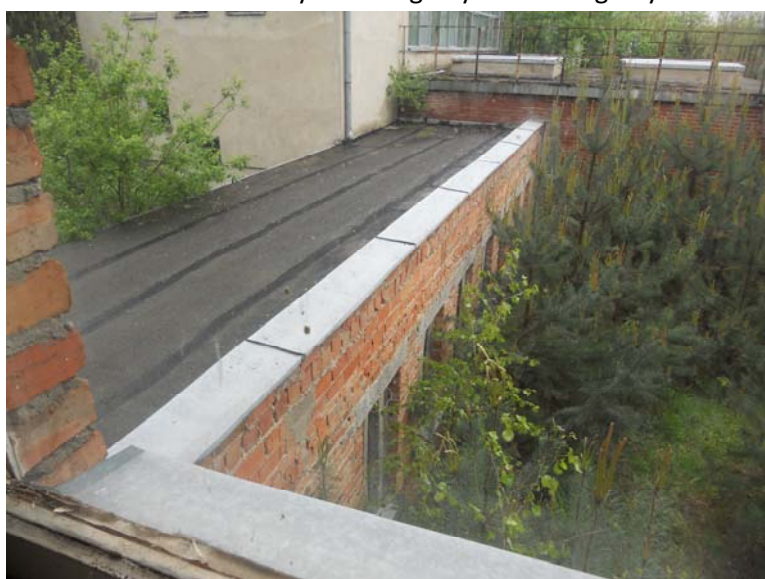
Fot. nr 6 – Łącznik pomiędzy budynkiem filtrów i usługowym

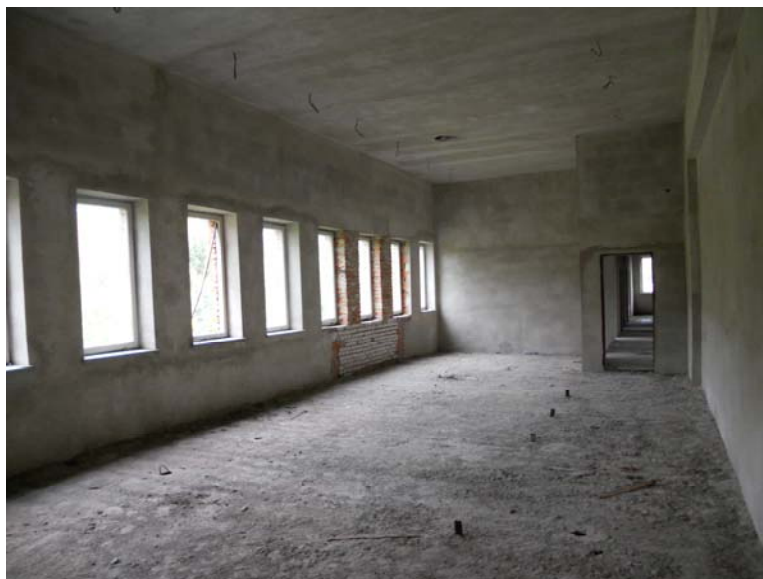
Fot. nr 7 Budynek usługowy – widok na I piętrze

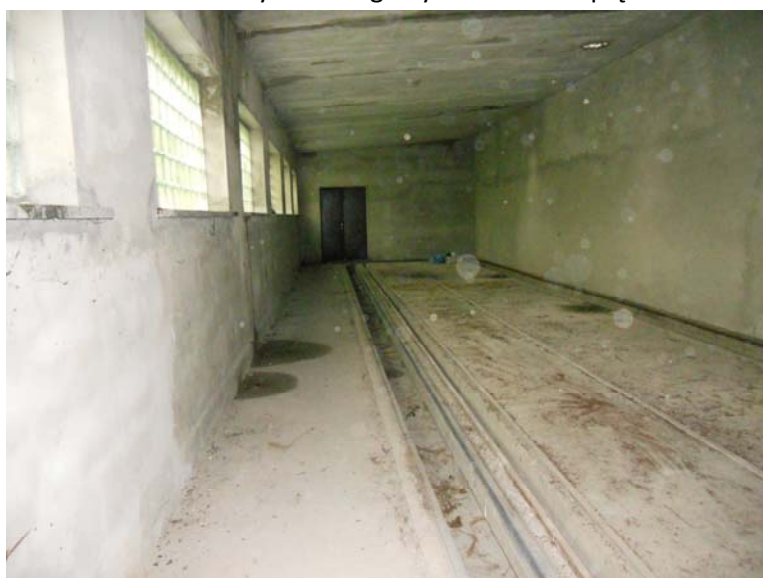
Fot. nr 8 Budynek energetyki – widok wnętrza

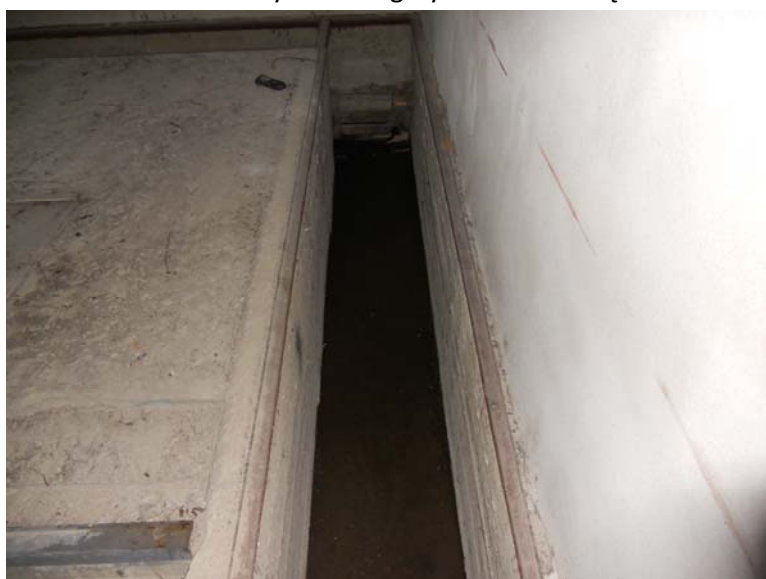
Fot. nr 9 – Budynek energetyczny – widok kanałów kablowych

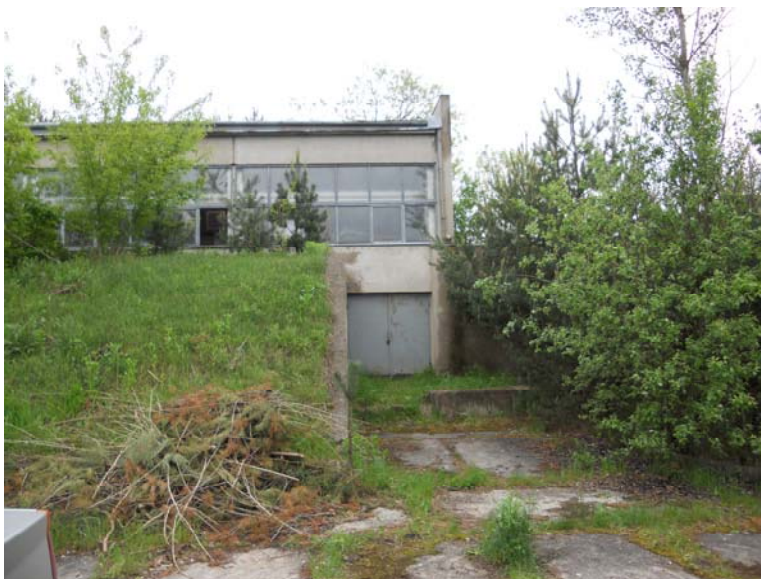
Fot. nr 10 Pompownia – widok ogólny

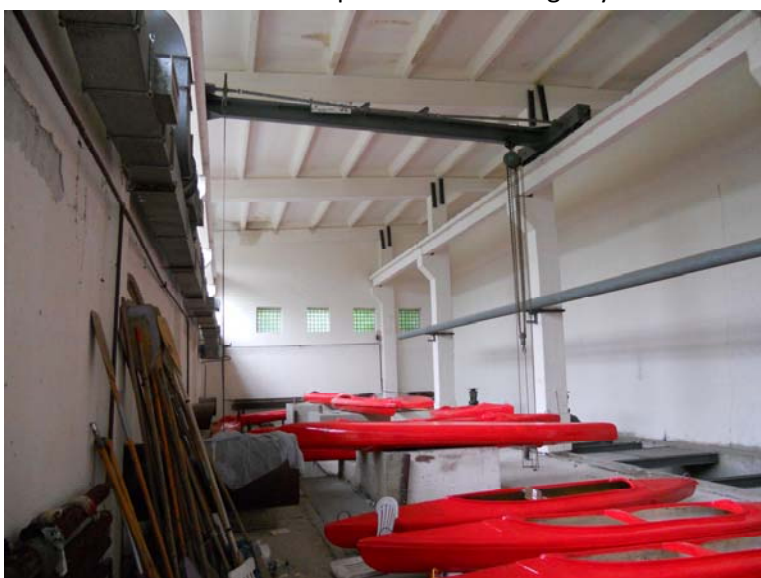
Fot. nr 11 – Pompownia – widok wnętrza

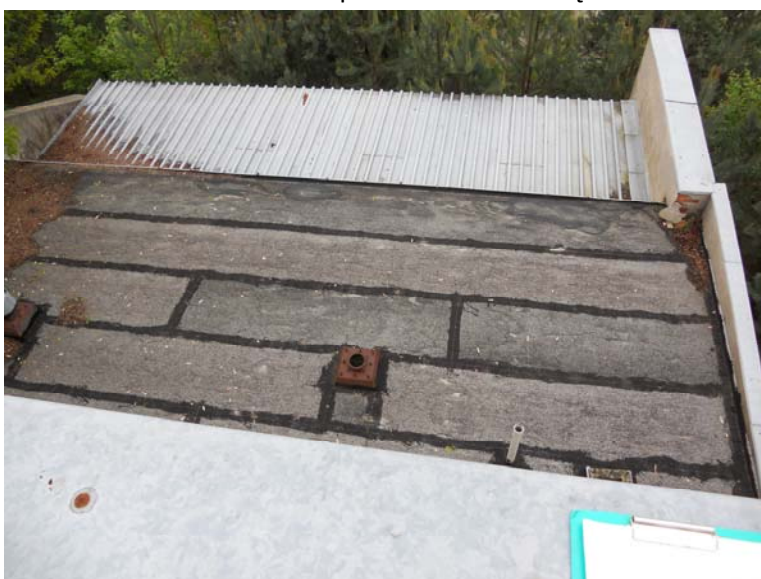
Fot. nr 12 Budynek tyrystorowni i komór trafo - widok na dach

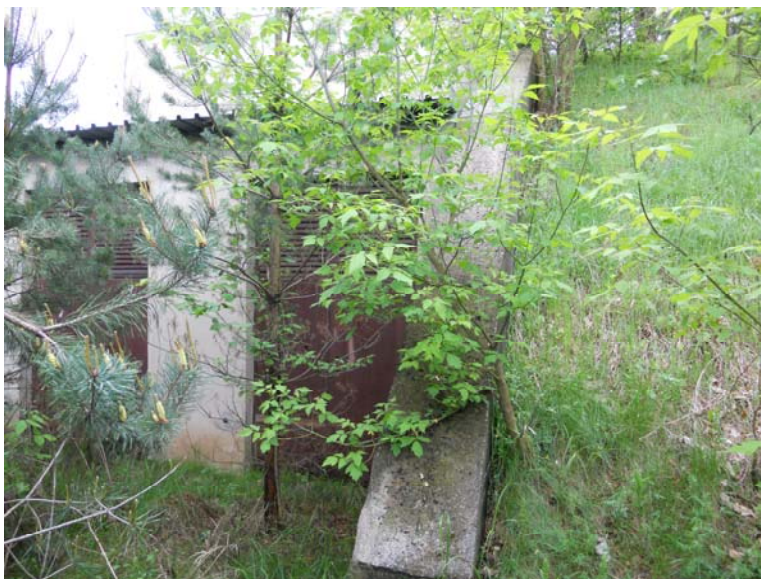
Fot. nr 13 Widok na budynek trafo oraz mur oporowy przy zbiornikach wody czystej

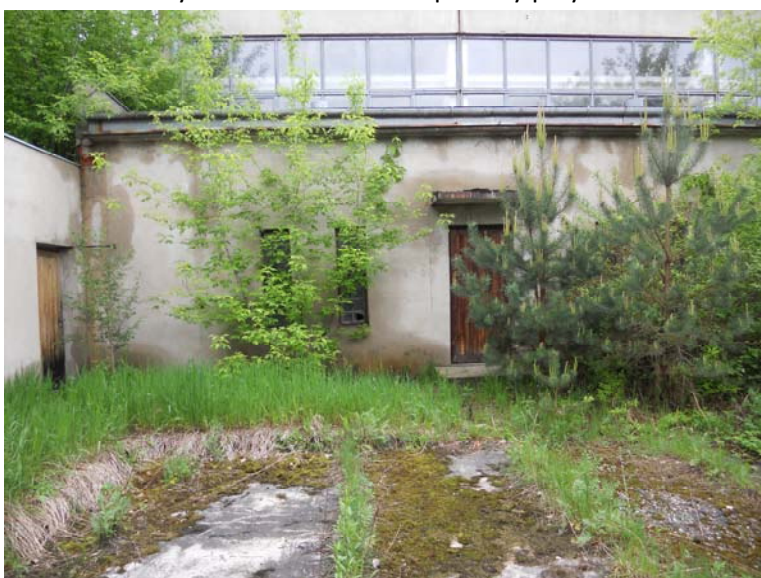
Fot. nr 14 Budynek komory zasuw D1 (po lewej budynek zbiornika przeciwwuderzeniowego)

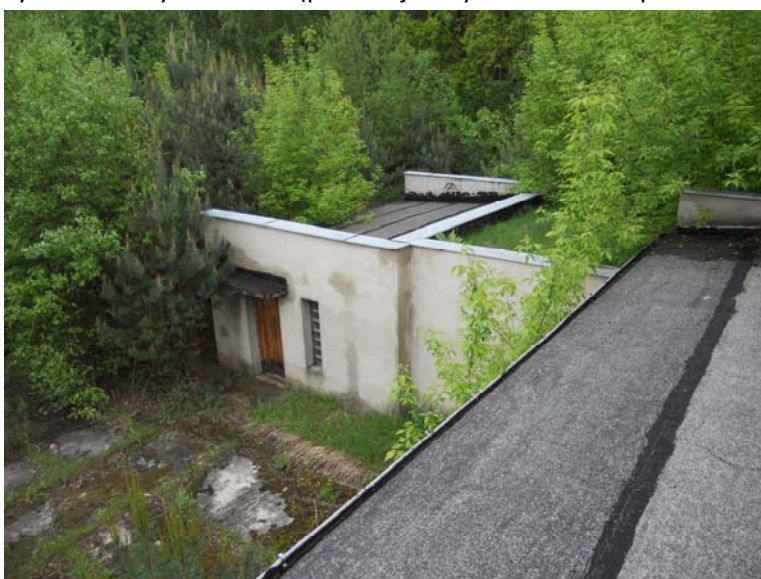
Fot. nr 15 Budynek komory zasuw D2 (widok z dachu pompowni)

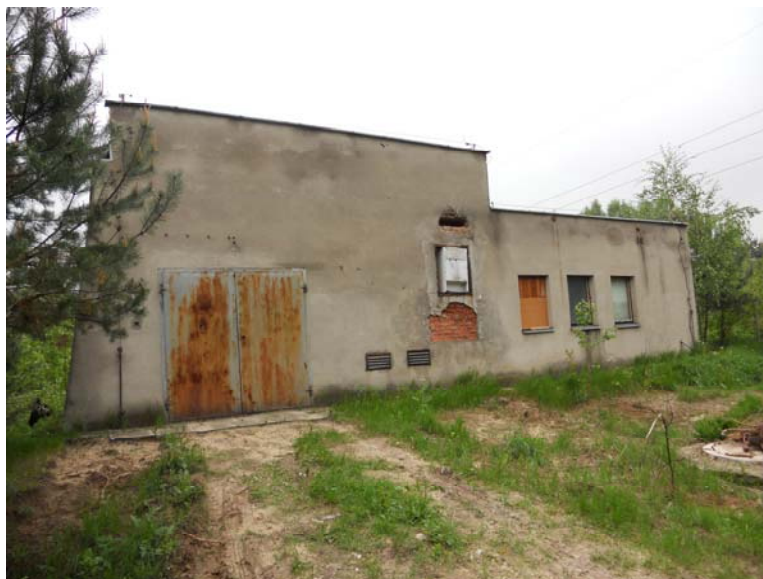
Fot. nr 16 Budynek kotłowni – elewacja północna

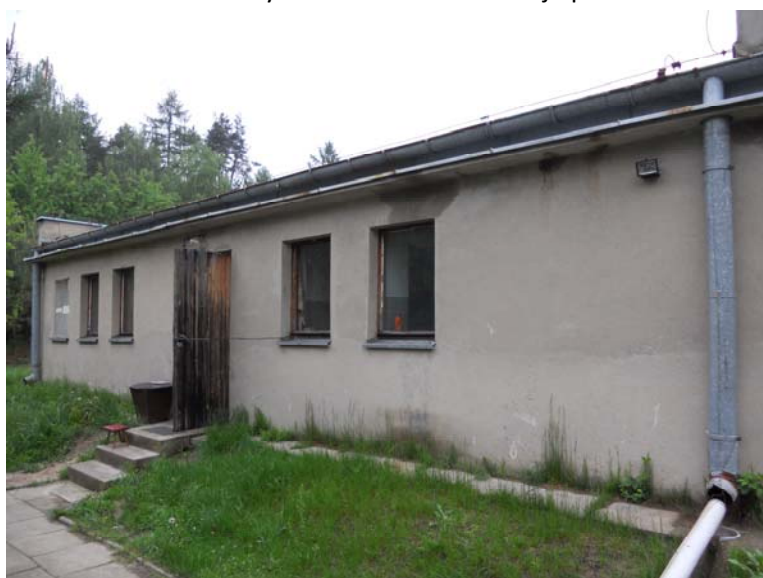
Fot. nr 17 Budynek kotłowni – elewacja zachodnia

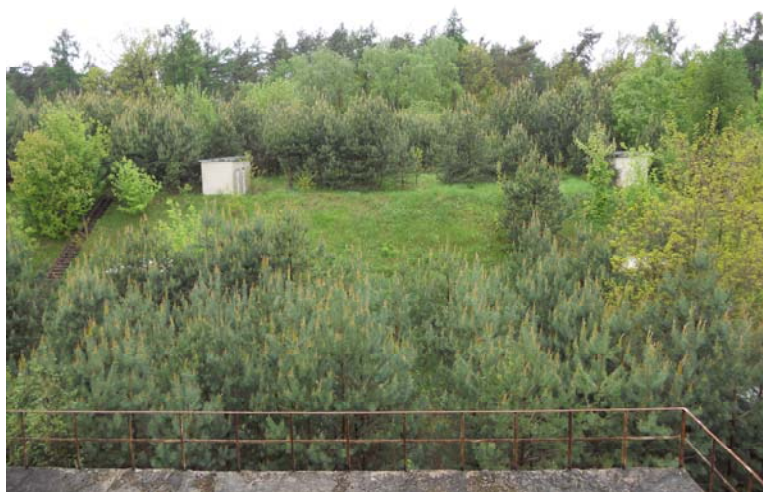
Fot. nr 18 Widok na zbiorniki wody czystej oraz komory wejściowe do zbiorników

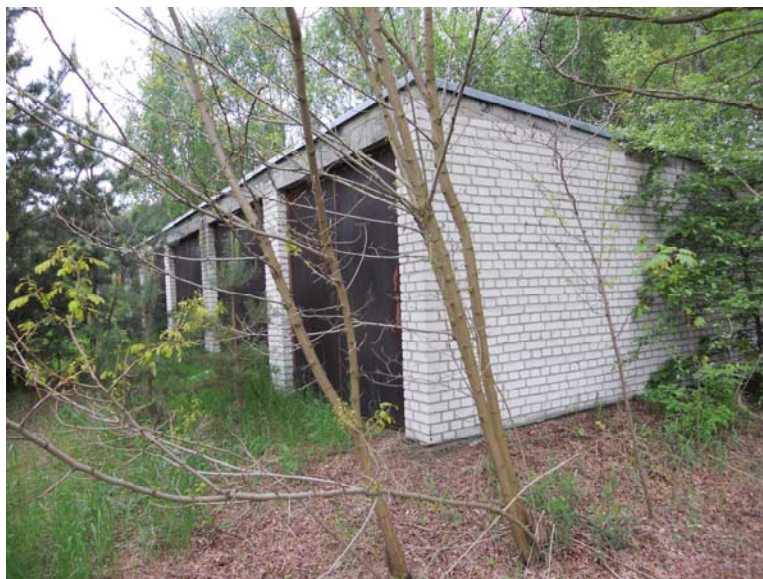
Fot. nr 19 Budynek garażowy

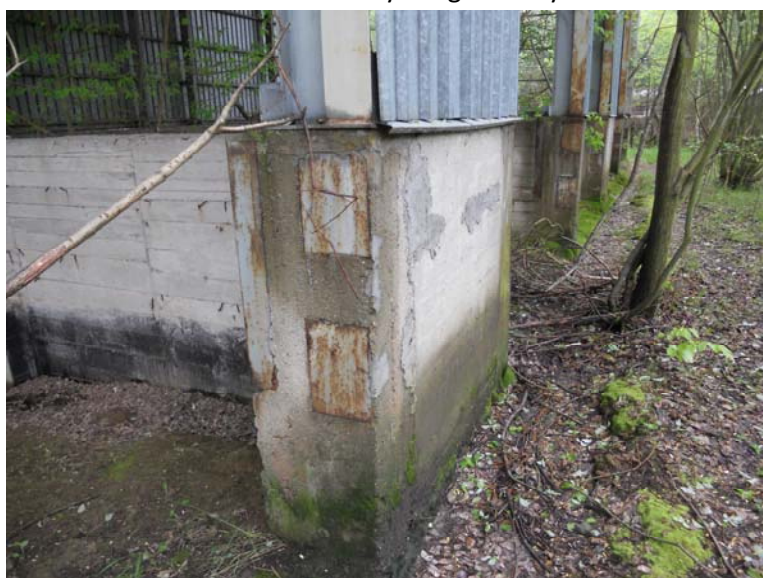
Fot. nr 20 Wiata na żwir filtracyjny

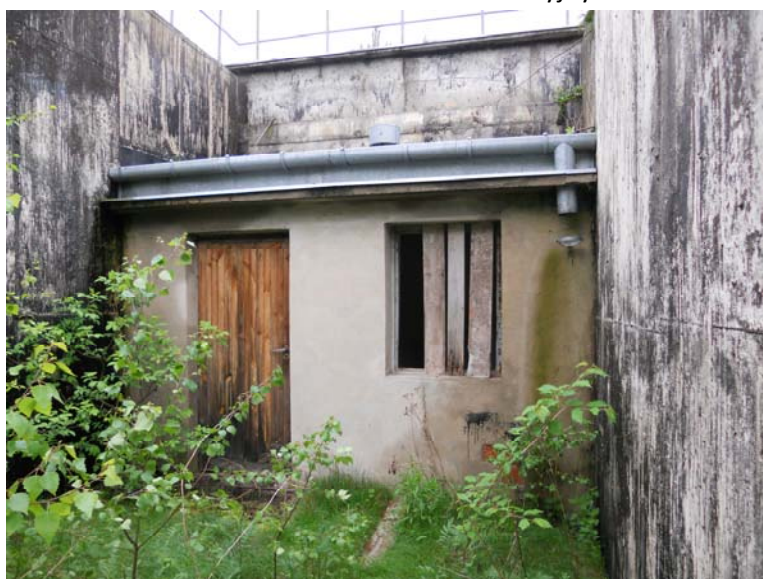
Fot. nr 21 Budynek komory zasuw przy odstojniku wód popłucznych

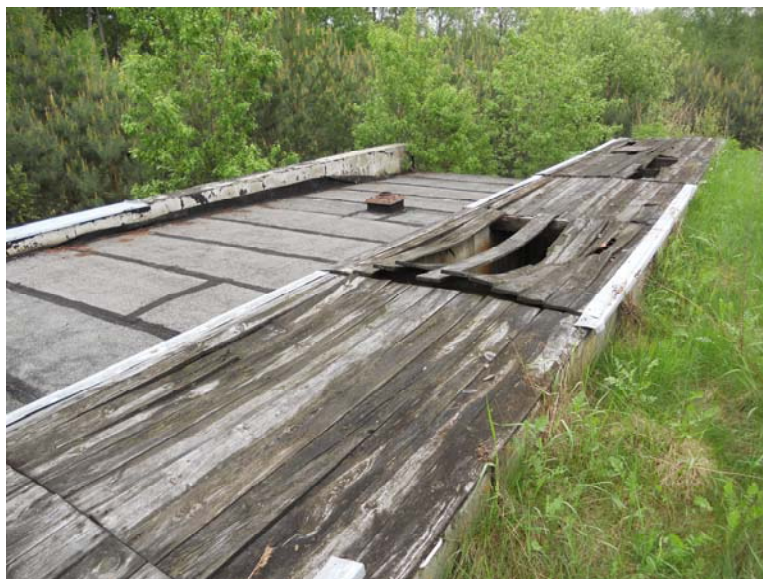
Fot. nr 22 Budynek odstoju wody popłucznych

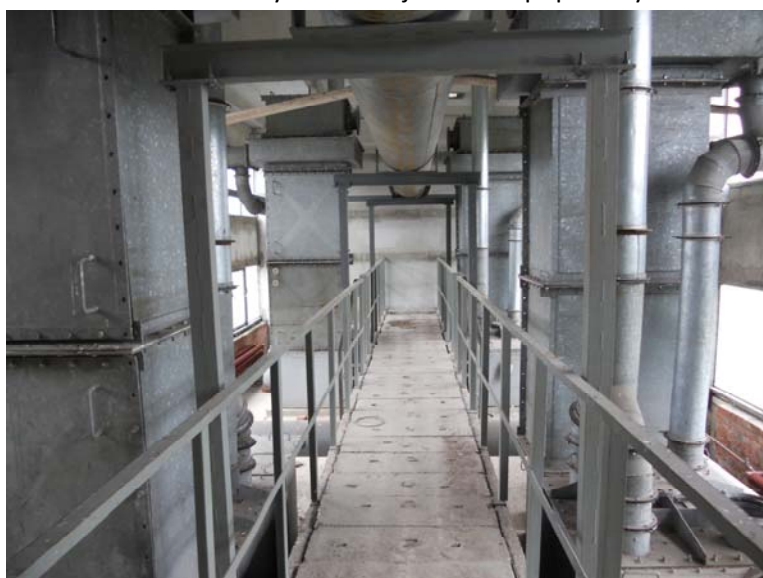
Fot. nr 23 Budynek filtrów (widoczne wyposażenie technologiczne)

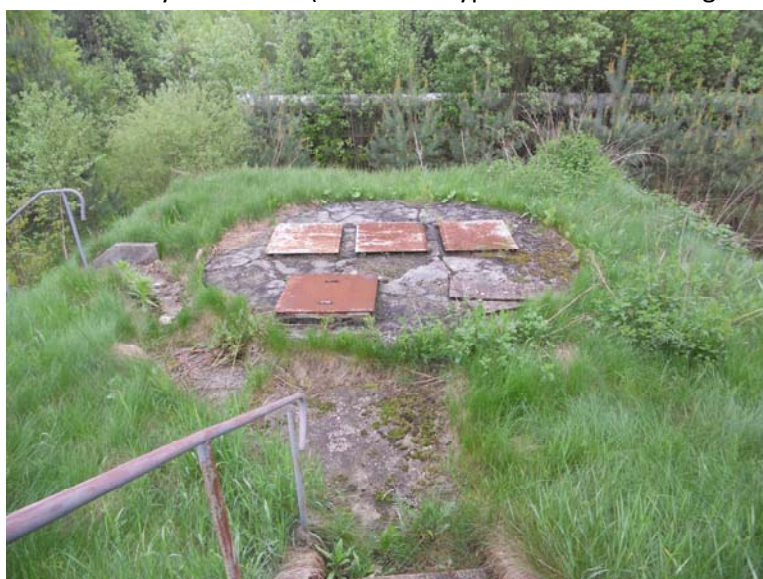
Fot. nr 24 Zbiornik wody popłucznych (włazy wejściowe)

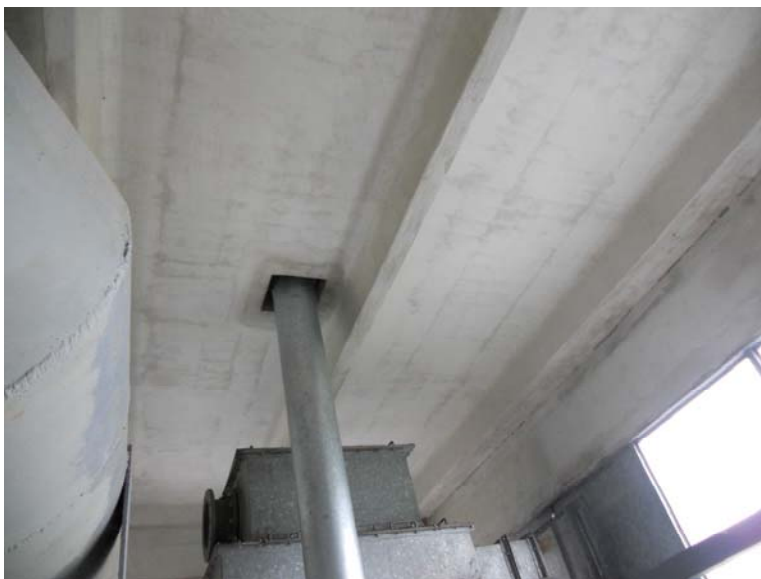
Fot. nr 25 Żelbetowe płyty panwiowe na dachu budynku filtrów

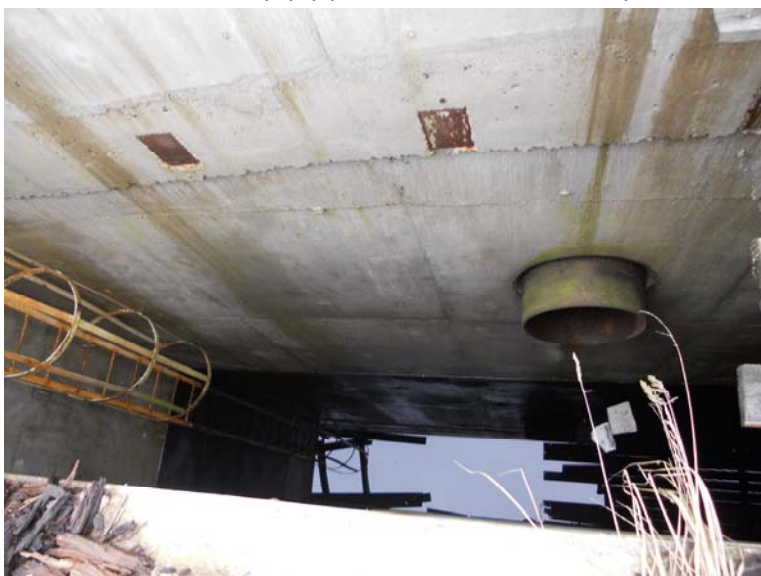
Fot. nr 26 Komora odstoju wody popłucznych

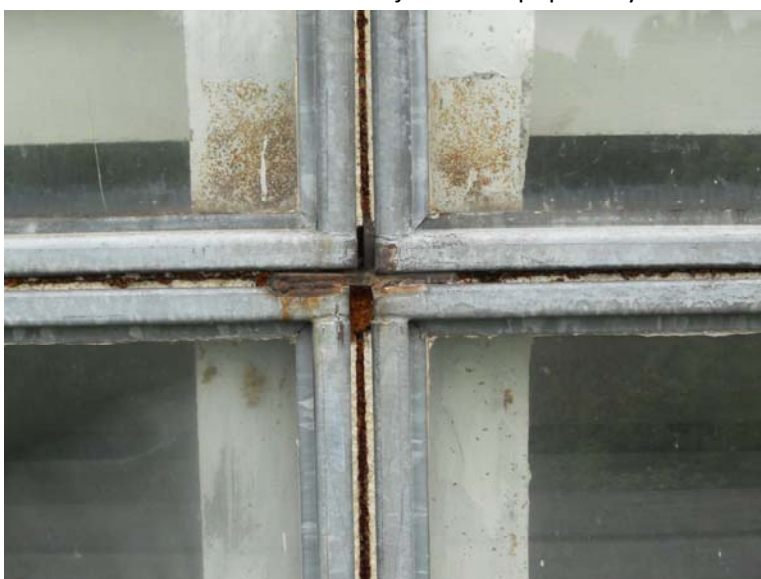
Fot. nr 27 Szczegół połączenia prefabrykatów
