1. Zakres opracowania

Niniejsza ekspertyza ma na celu sprawdzenie stanu technicznego budynku Przedszkola Samorządowego nr 24, przy ul. Topolowej 14a w Piotrkowie Trybunalskim i wskazanie prac, które są niezbędne do wykonania, aby doprowadzić obiekt do świetności i wymagań określonych w Rozporządzeniu Ministra Infrastruktury z dnia 6 listopada 2008 r. w sprawie warunków technicznych, jakim powinny odpowiadać budynki i ich usytuowanie Dz. U. 75 poz. 690 z 2003 roku. z późniejszymi zmianami.

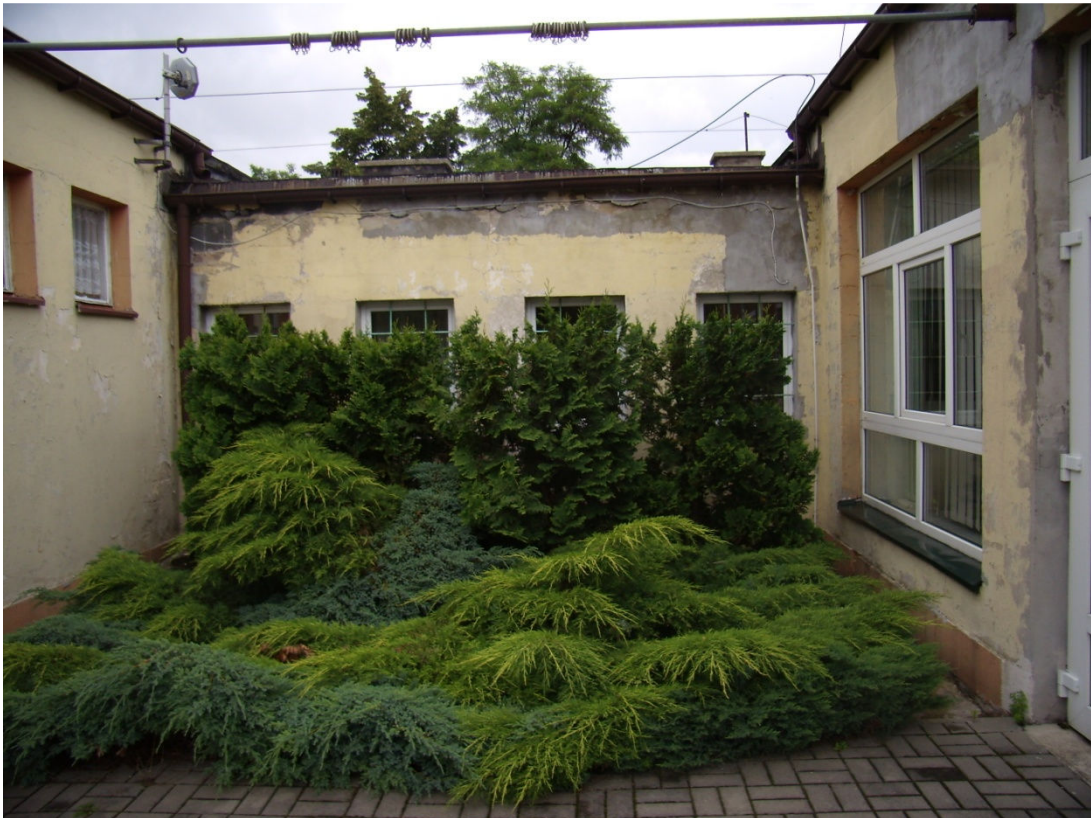
Ławy fundamentowe wykonane jako betonowe, ściany zewnętrzne murowane z cegły pełnej na zaprawie cementowo-wapiennej o grubości 38 i 51 cm obustronnie otynkowane. Widoczne liczne ślady przemarzania i odspojenia tynku, przez nieszczelności obróbek blacharskich na attykach budynku.

Elewacja południowa – ślady przemarzania i nieszczelnych obróbek

Ściany zewnętrzne budynku, nie spełniają wymagań wg „warunków technicznych jakim powinny odpowiadać budynki i ich...”, należy doprowadzić przegrody do obecnych wymagań tj. ocieplić zarówno nadziemie, jak również ściany przy gruncie do ław fundamentowych. Ściany zewnętrzne piwnic poddać izolacji przeciwwilgociowej metodą iniekcji. Skuć istniejący tynk, osuszyć ściany i przez wykonane otwory w najniższej części ścian wprowadzić ciśnieniowo preparat. Po wykonaniu izolacji wykonać tynki renowacyjne. Następnie ściany podać ociepleniu.

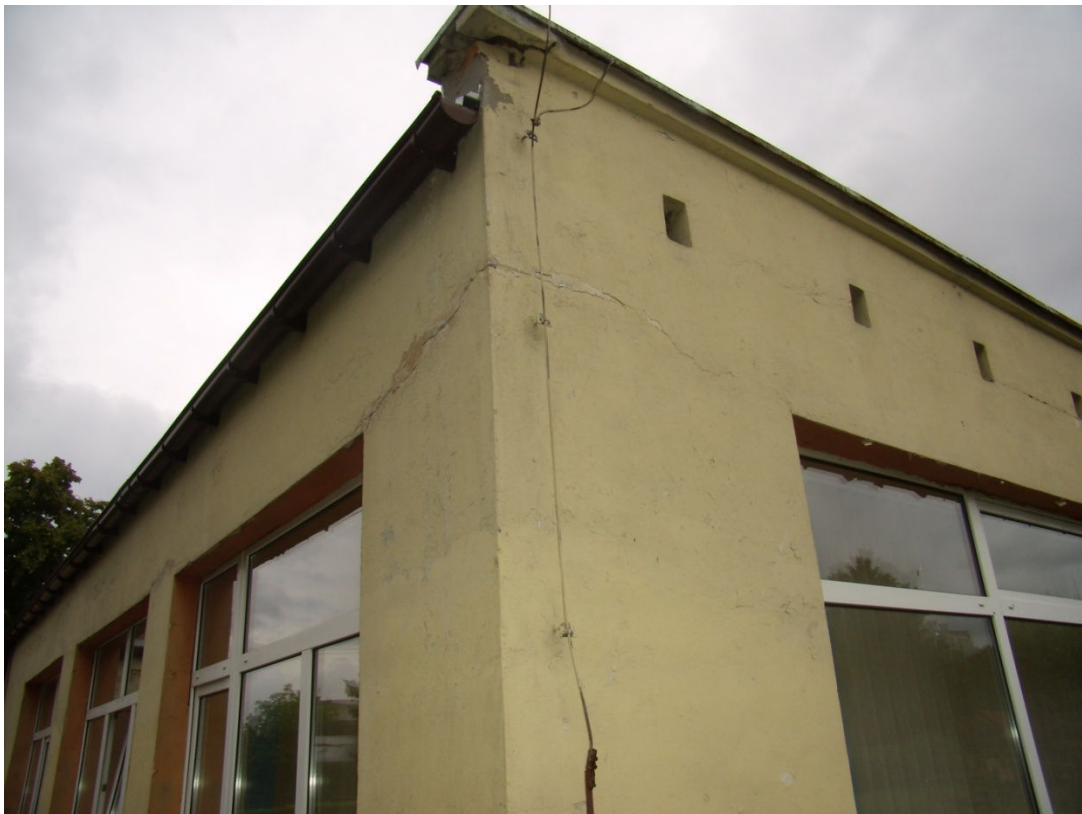
Attyka budynku – elewacja południowo- zachodnia

Wykonany jako wentylowany, oparty na płycie żelbetowej, zamknięty płytami korytkowymi, kryty papą na lepiku. Izolacja dachu nieszczelna, powodująca przecieki i zawilgocenia. Obróbki blacharskie nieszczelne, rynny zdeformowane przez nawisy śnieżne i długoletnią eksploatację, niejednokrotnie nieszczelne.

istniejące otwory wentylacyjne. Wszystkie obróbki blacharskie kwalifikują się do wymiany istniejące ogniomury podmurować. Wymienić instalację odgromową na nową.

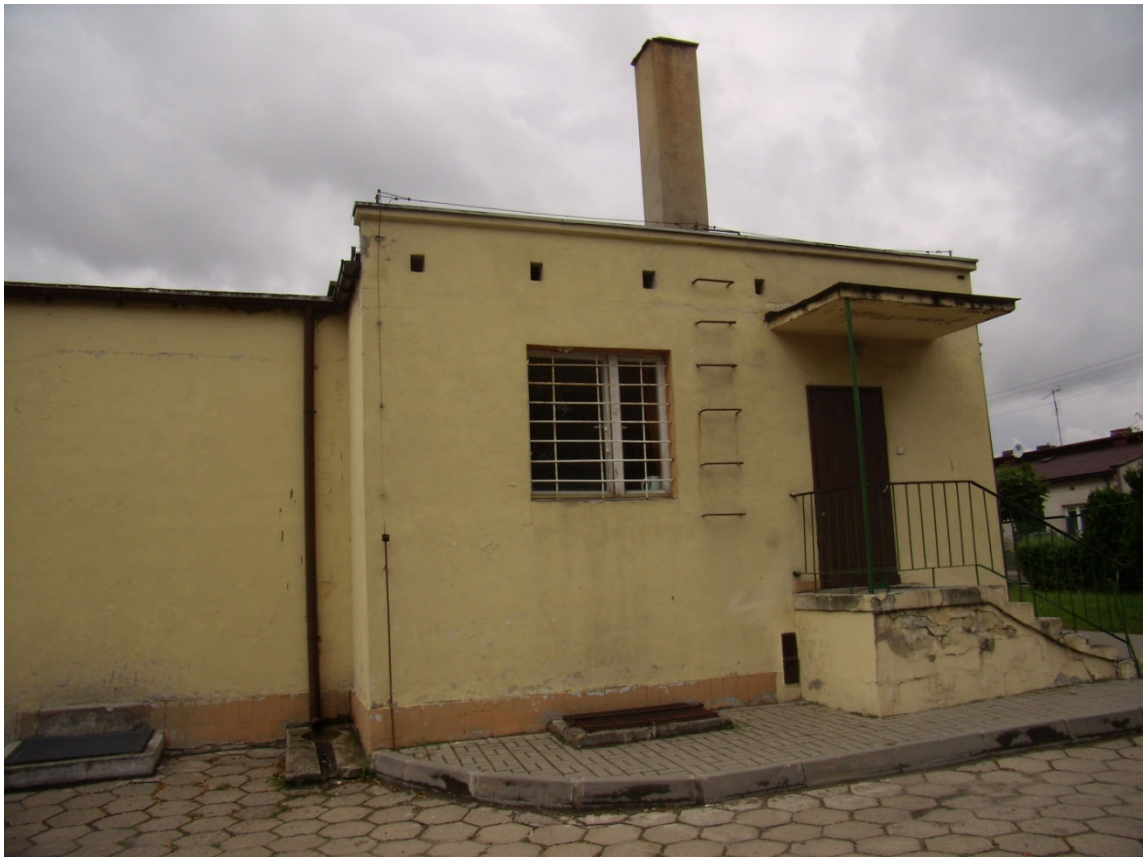
Posadzki w piwnicy wykonane jako wylewki betonowe bez izolacji cieplnej i przeciwwilgociowej. Ściany piwnic bez izolacji pionowej i źle wykonanej izolacji poziomej, liczne ślady zawilgoczeń. Oprócz braku izolacji, przyczyną wilgoci w piwnicy są ssypy na węgiel i żużel, które są niezabezpieczone przed opadami atmosferycznymi. Przy intensywnych opadach woda płynie przez zsyp po ścianie, przez dwa pomieszczenia do studzienki schładzającej w kotłowni.

Komin spalinowe i kraty do zsypu węglowego – elewacja zachodnia

Komin spalinowy po likwidacji kotła węglowego obniżyć do poziomu pozostałych kominów i wykonać na wszystkich obróbki blacharskie.

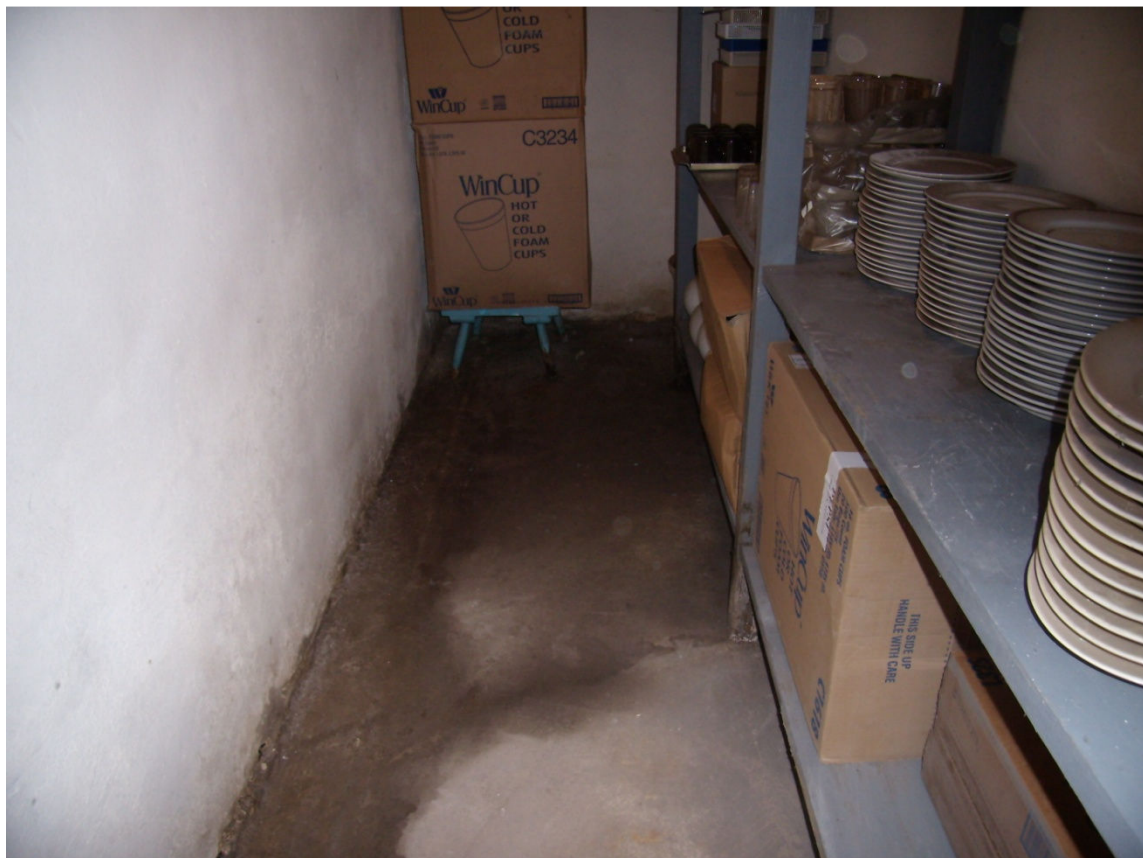
Zawilgocenie podłogi w piwnicy

W pomieszczeniach piwnicy podłoga nosi liczne ślady zawilgocenia, należy ją rozebrać usuwając warstwy podpodłogowe i wykonać nową w następujący sposób:

- podsypka z piasku zagęszczona – gr. 40 cm,
- folia PE,
- chudy beton – gr. 15 cm,
- styropian EPS 100 – gr. 5 cm,
- folia PE,
- szlichta cementowa 6 cm zbrojona siatką z prętów fi 4,5 oczka co 10 cm,
- terakota/gres

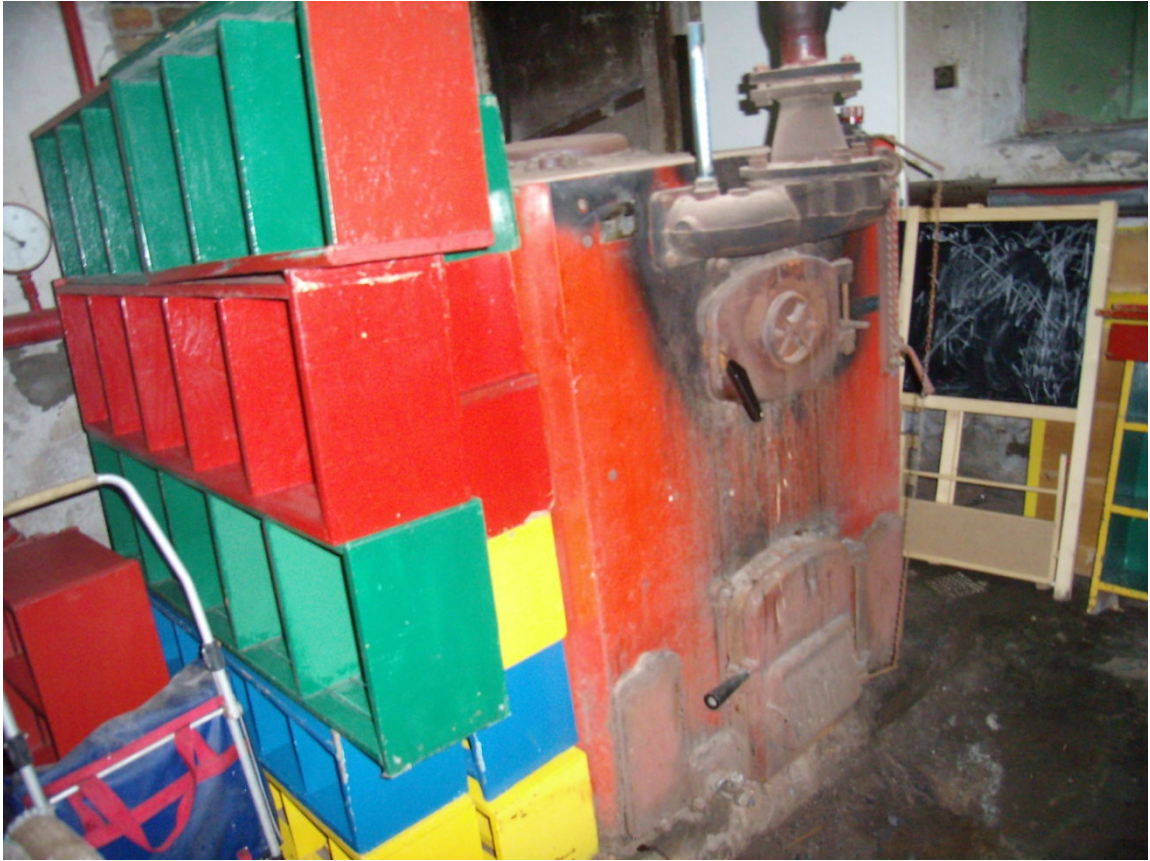
Budynek wyposażony w instalacje sanitarne wod-kan i c.o. Źródłem ciepła dla budynku jest kotłownia węglowa o znacznym zużyciu i niskiej sprawności oraz instalacja grzewcza, która nie poddana modernizacji od wybudowania obiektu. Kilka grzejników z powodu wycieków zostało wymienionych na nowe reszta instalacji bez zmian. Ciepła woda podgrzewana elektrycznie w pojemnościowych podgrzewaczach. W kuchni brak okapu nad taboretami, co powoduje zawilgocenie na suficie i w narożniku pomieszczenia.

Istniejące źródło ciepła – kocioł węglowy

Po wykonaniu ocieplenia budynku zapotrzebowanie na ciepło dla budynku znacznie się obniży. Istniejąca instalacja nie będzie nadawała się do eksploatacji, należy cały system grzewczy wymienić na nowy wysokosprawny. Zlikwidować istniejący kocioł węglowy i zainstalować węzeł cieplny dwufunkcyjny w wydzielonym uprzednio pomieszczeniu. Zdemontować istniejącą instalację c.o. i w jej miejsce zamontować nową wyposażoną w grzejniki niskopojemnościowe wyposażone w głowice termostatyczne. Wybudować nową instalację c.w.u. zasilanej z węzła i wpiąć w istniejące instalacje w łazienkach przy salach przedszkolnych. W pomieszczeniu kuchni zlikwidować wentylator wyciągowy i w jego miejsce zamontować okap nad taboretami gazowymi.

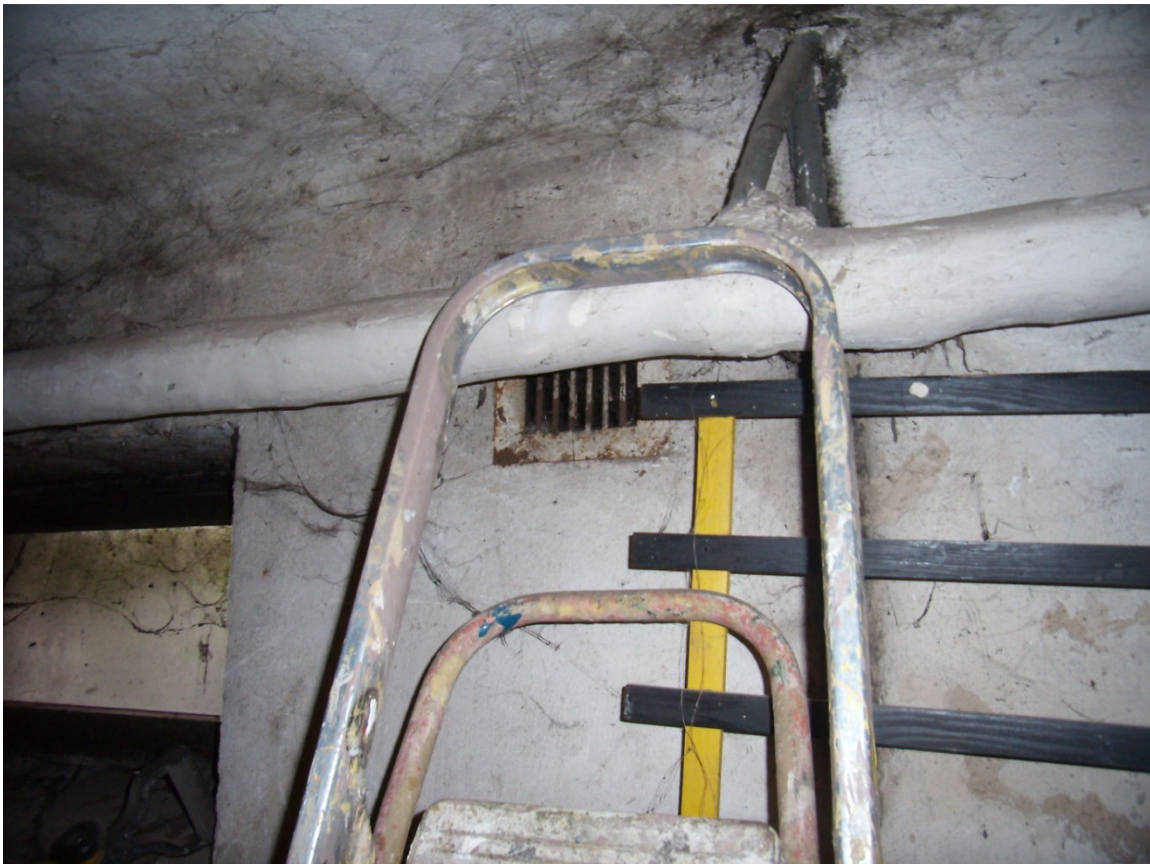
Kanał wentylacji w ścianie zewnętrznej – piwnica

W pomieszczeniach piwnicy brak jest właściwej wentylacji i brak krutek transferowych w drzwiach.

W piwnicy zamurować istniejące okienka i wykonać kanały wentylacji przez ściany zewnętrzne 100x200 mm prowadzone po ścianie pod styropianem na wysokość 2 m nad poziom terenu zakończone kratką. Należy również udroźnić istniejące kanały i wykonać nowe. W drzwiach między pomieszczeniami zamontować kratki transferowe.
