PROGRAM PRAC KONSERWATORSKICH

OŁTARZ GŁÓWNY PW. MB Z DZIECIĄTKIEM

KOŚCIÓŁ NAWIEDZENIA N.M.P. W PIOTRKOWIE TRYBUNALSKIM
Krakowskie Przedmieście 29, 97-300 Piotrków Trybunalski

2023 r.

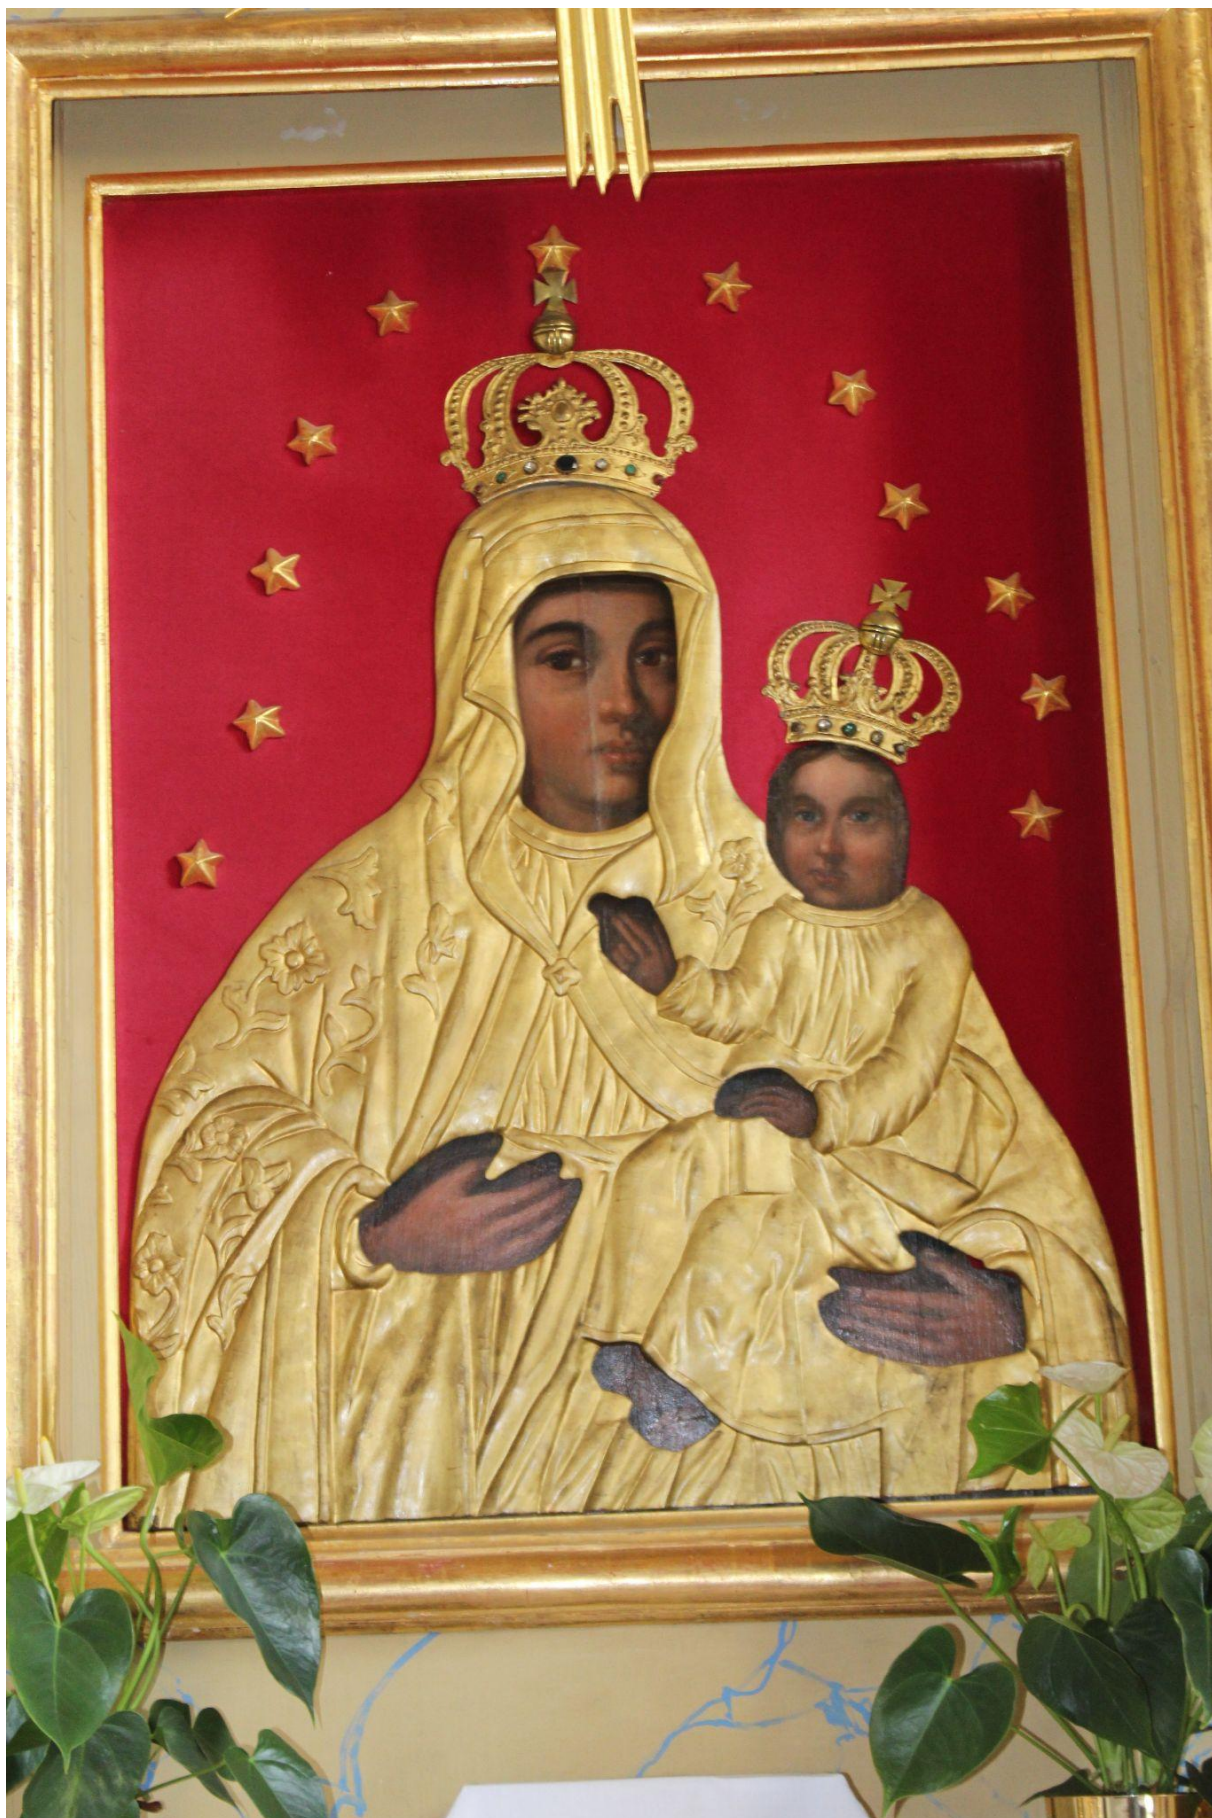
Na obrazie widoczna brudna, pociemniała od starzejącego się werniksu warstwa malarska. Widoczne są jej drobne ubytki, przetarcia, zaplamienia.

Fot. 5. PARAFIA NAWIEDZENIA NMP W PIOTRKOWIE TRYBUNALSKIM. Ołtarz główny
Obraz MB z Dzieciątkiem. Przed konserwacją. Widoczne ubytki warstwy malarskiej,
zachłapania, spękania, przemalowania.
Fot. M. Kwiatkowska, 2023 r.

1. Demontaż obrazu.
2. Odjęcie drewnianej koszulki.
3. Oczyszczenie drewnianej koszulki.
4. Uzupełnienie ubytków zaprawy kitem kredowo-klejowym, ewentualnie miejscowo akrylowym na koszulce .Opracowanie założonych kitów.

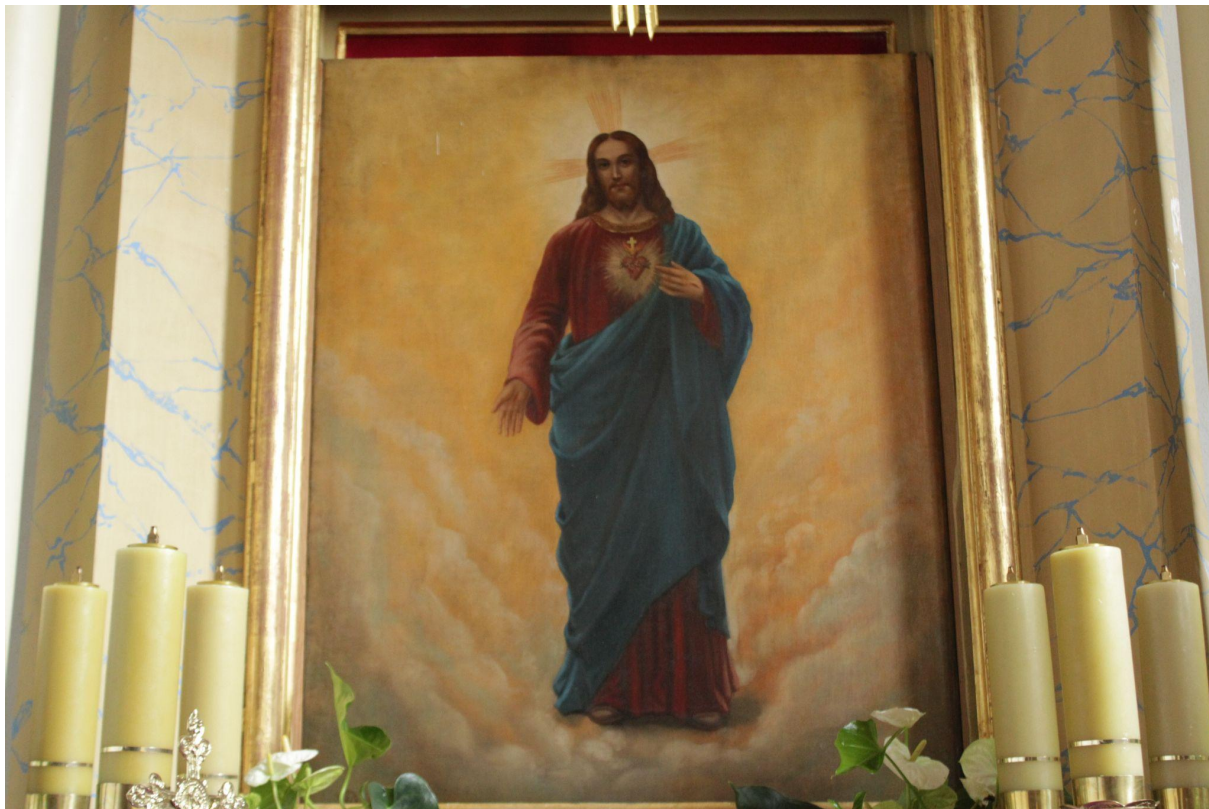
Lico malowidła jest zabrudzone, oraz zakurzone. Widoczny pożółkły i pociemniały werniks. Na obrazie miejscowo występują nieznaczne zniekształcenia płótna w postaci wybrzuszeń spowodowanych zmienną wilgotnością we wnętrzu kościoła. Odwrocie płótna przykrywa cienka warstwa kurzu. Od odwrocia widoczne jest skażenie mikologiczne płótna.

Fot. 6. PARAFIA NAWIEDZENIA NMP W PIOTRKOWIE TRYBUNALSKIM. Ołtarz główny
Obraz Serca Jezusowego. Przed konserwacją. Widoczne ubytki warstwy malarskiej, zachłapania,
przemalowania.

1. Zdjęcie obrazu z krosien i ocena ich stanu zachowania (dopuszcza się możliwość ich wymiany w razie wypadku nie spełniania swojej funkcji) .
2. Oczyszczenie odwrocia obrazu.

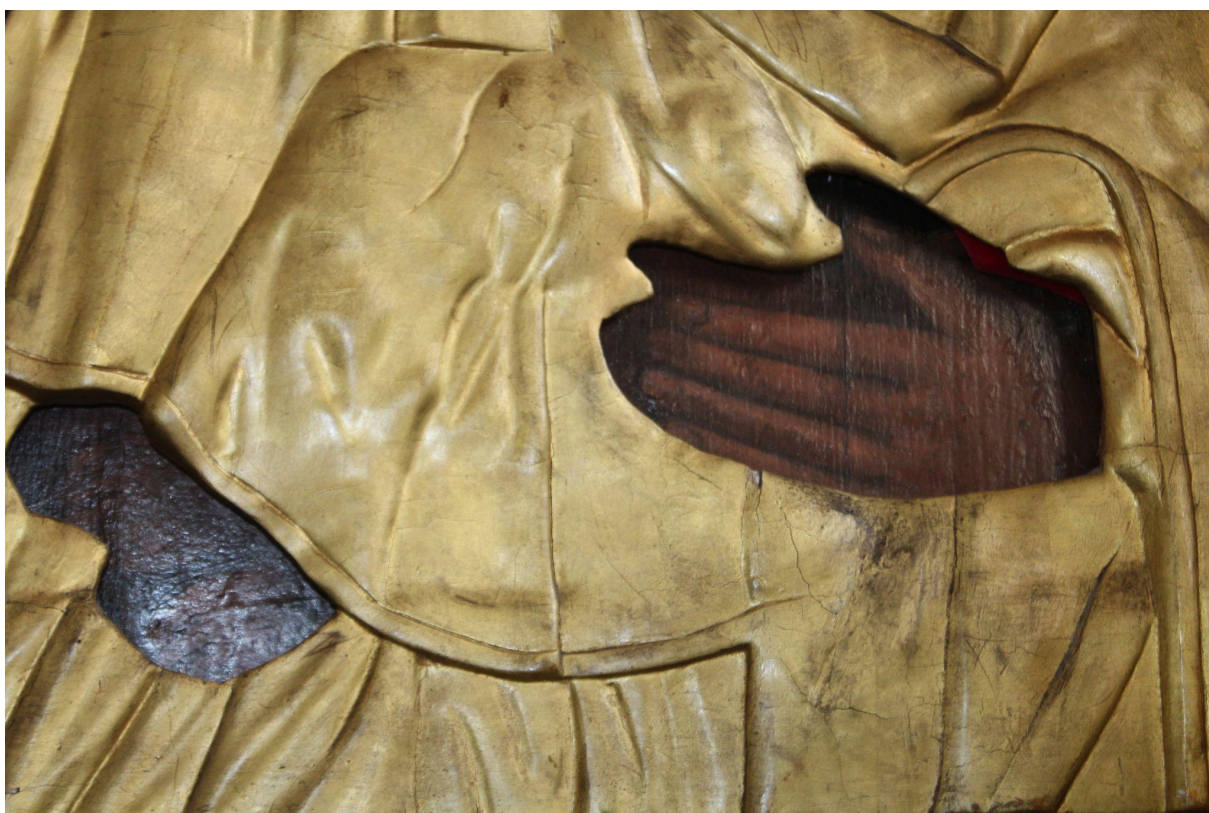
Fot. 7. PARAFIA NAWIEDZENIA NMP W PIOTRKOWIE TRYBUNALSKIM. Ołtarz główny
Ołtarz MB z Dzieciątkiem. Fragment. Przed konserwacją. Widoczne ubytki warstwy malarskiej,
spękania, przemalowania.

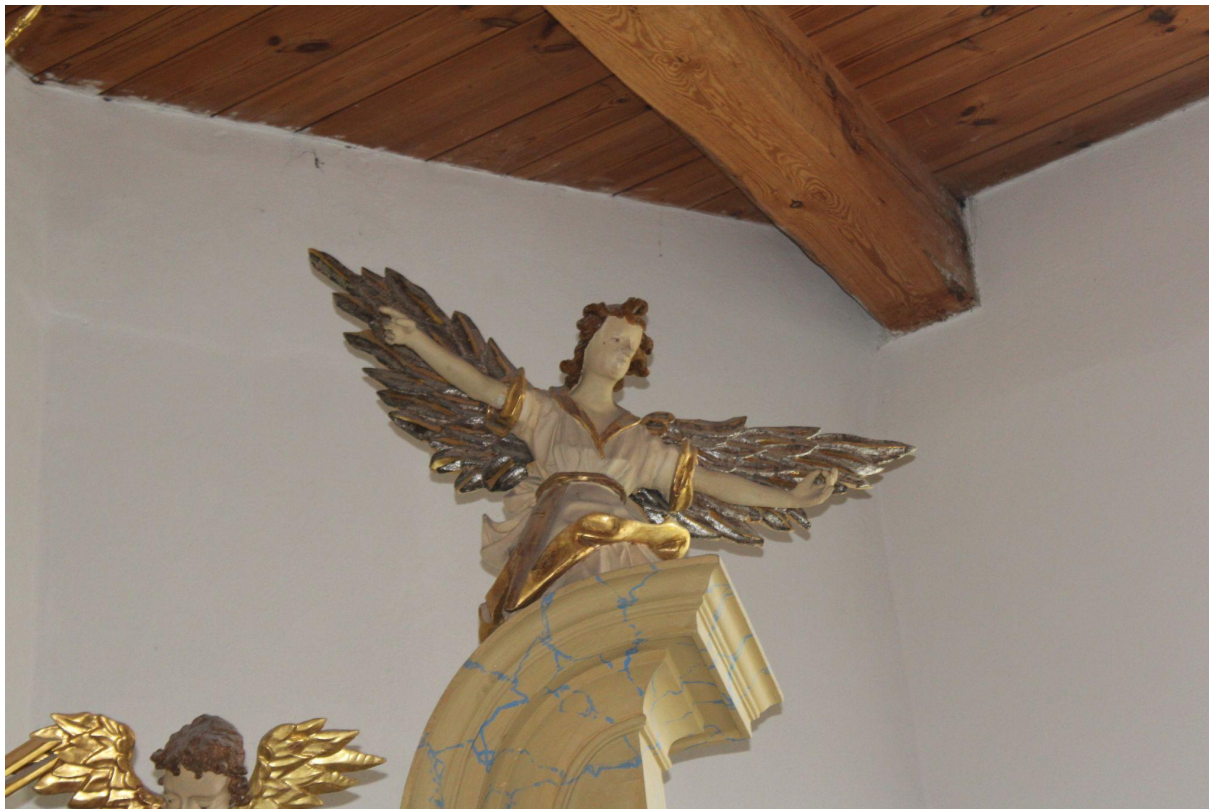
Fot. 8. PARAFIA NAWIEDZENIA NMP W PIOTRKOWIE TRYBUNALSKIM. Ołtarz główny
Rzeźba anioła. Fragment. Przed konserwacją. Widoczne ubytki warstwy malarskiej, spękania, przemalowania.
Fot. M. Kwiatkowska, 2023 r.

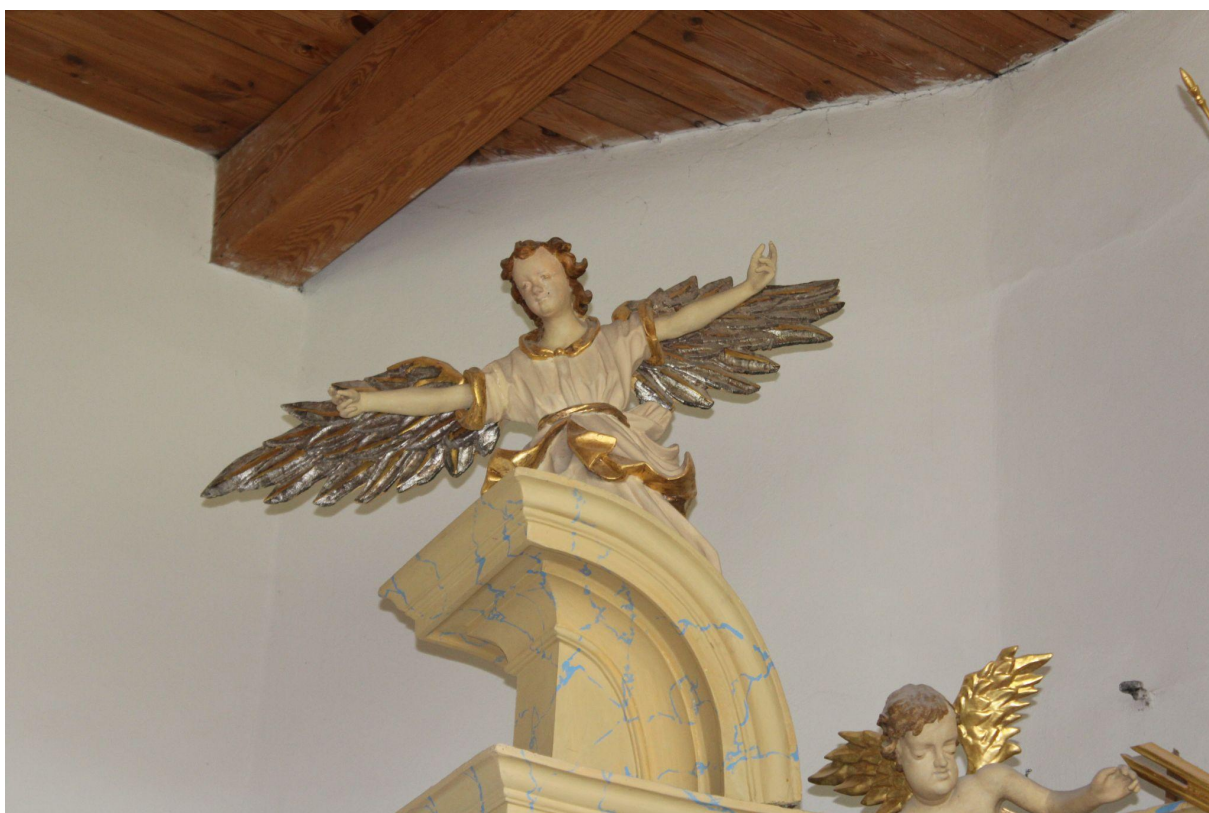
Fot. 9. PARAFIA NAWIEDZENIA NMP W PIOTRKOWIE TRYBUNALSKIM. Ołtarz główny.
Rzeźba anioła. Fragment. Przed konserwacją. Widoczne ubytki warstwy malarskiej, spękania, przemalowania.
Fot. M. Kwiatkowska, 2023 r.

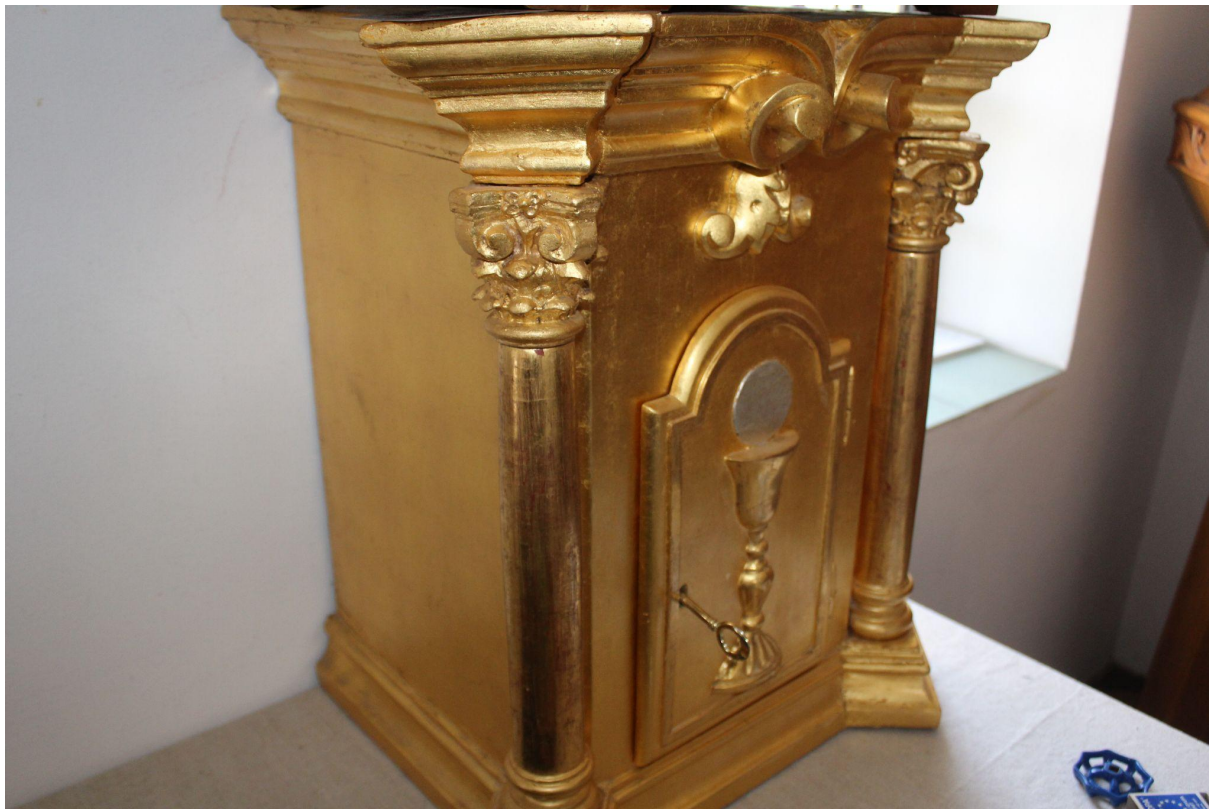
Fot. 10. PARAFIA NAWIEDZENIA NMP W PIOTRKOWIE TRYBUNALSKIM. Ołtarz główny
Tabernakulum przed konserwacją. Widoczne przetarcia złocień.
Fot. M. Kwiatkowska, 2023 r.

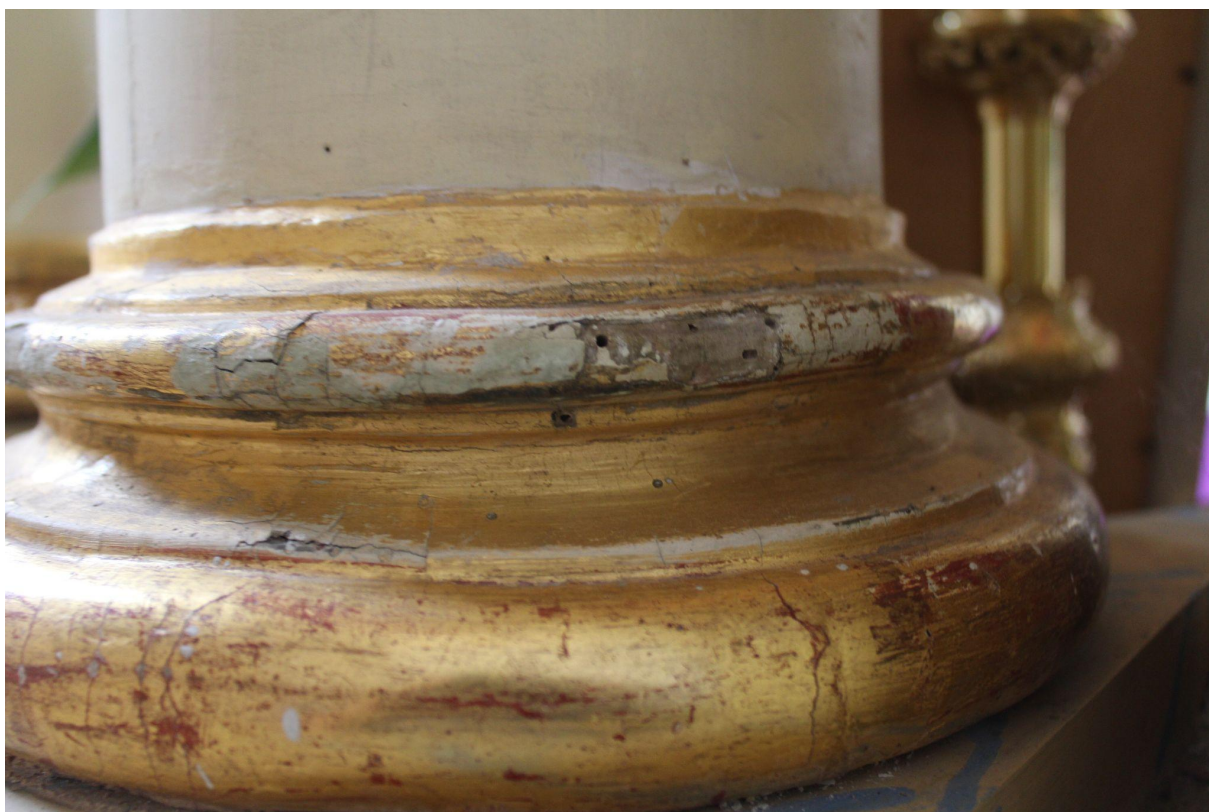
Fot. 11. PARAFIA NAWIEDZENIA NMP W PIOTRKOWIE TRYBUNALSKIM. Ołtarz główny
Bazy kolumn przed konserwacją. Widoczne ubytki zaprawy, złocień, gruntów, otwory po drewnojadach.
Fot. M. Kwiatkowska, 2023 r.

5. Ewentualna impregnacja drewnianych elementów, z równoczesnym zatruciem szkodników drewna (dezynsekcja, dezynfekcja), z zastosowaniem roztworu Paraloidu B 72 (Rhom & Haas, USA), Hekolu w ksylene (1:1), 8 - 15 %, z dodatkiem środka owadobójczego Antox.

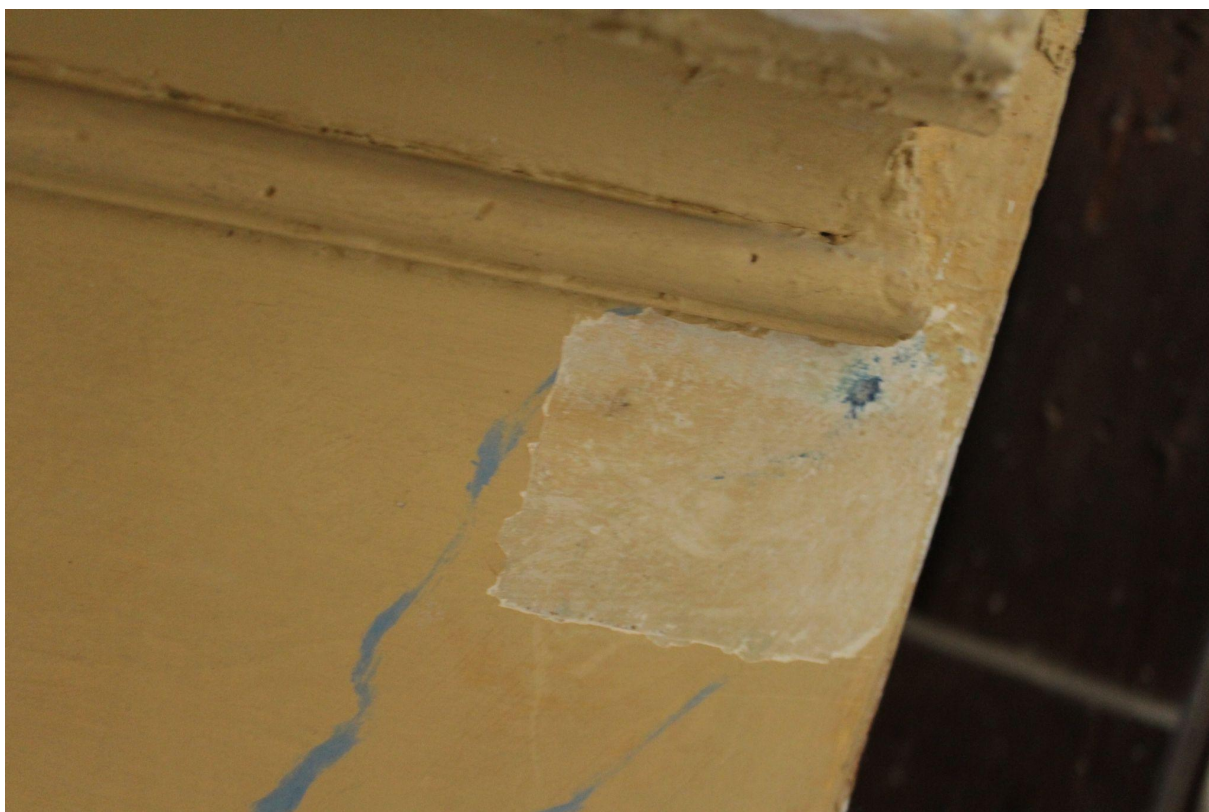
Ołtarz został poddany pracom konserwatorskim. Podczas prac wykonano nową polichromię (pod spodem na miejscowych odkrywkach widoczna jest najprawdopodobniej zachowana jest polichromia oryginalna.). Zachowano oryginalne złoto i srebro.

Fot. 13. PARAFIA NAWIEDZENIA NMP W PIOTRKOWIE TRYBUNALSKIM. Ołtarz główny Skrzynia ołtarzowa. Przed konserwacją. Widoczna odkrywka obrazująca oryginalną warstwę malarską.
Fot. M. Kwiatkowska, 2023 r.

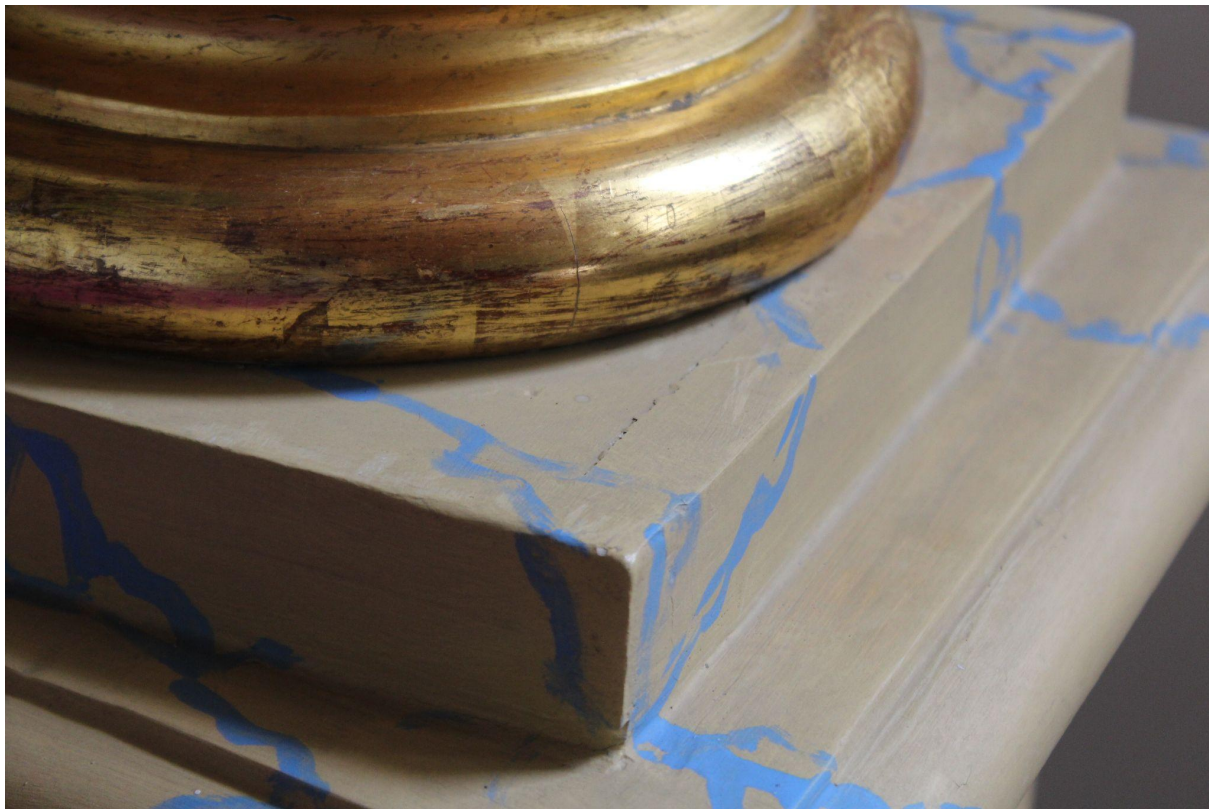
Fot. 14. PARAFIA NAWIEDZENIA NMP W PIOTRKOWIE TRYBUNALSKIM. Ołtarz główny
Ołtarz św. Anny Samotrzeć. Przed konserwacją. Widoczne ubytki warstwy zaprawy i złoceń.
Fot. M. Kwiatkowska, 2023 r.

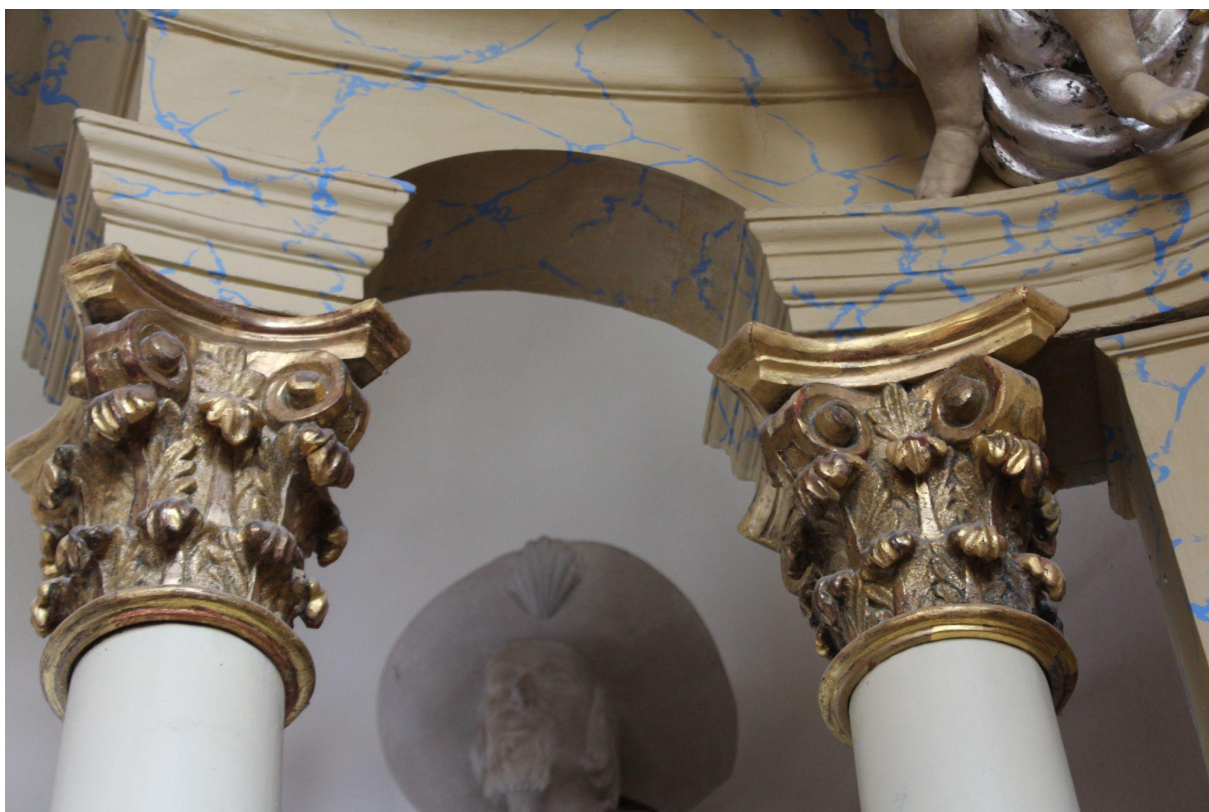
Fot. 15. PARAFIA NAWIEDZENIA NMP W PIOTRKOWIE TRYBUNALSKIM. Ołtarz główny
Fragment, kapitele. Przed konserwacją. Widoczne przetarcia i ubytki złoceń.
Fot. M. Kwiatkowska, 2023 r.

17. Uzupełnienie ubytków warstwy malarskiej rzeźb farbami ketonowymi.
18. Uzupełnienie złocen i srebrzeń w technice zgodnej z techniką oryginału, w partiach „polerów” na pulment i uzupełnienie przetarć złota - złotem w płatkach lub złotem w proszku.
