**PROJEKT BUDOWLANY
REMONTU I PRZEBUDOWY DACHÓW
NA BUDYNKU MIEJSKIEGO OŚRODKA KULTURY
W PIOTRKOWIE TRYBUNALSKIM**

Inwestor: **Miejski Ośrodek Kultury w Piotrkowie Trybunalskim**

Adres inwestycji: **Piotrków Trybunalski, gm. Piotrków Trybunalski
Al. 3 Maja 12**

Piotrków Tryb., czerwiec 2007 r.

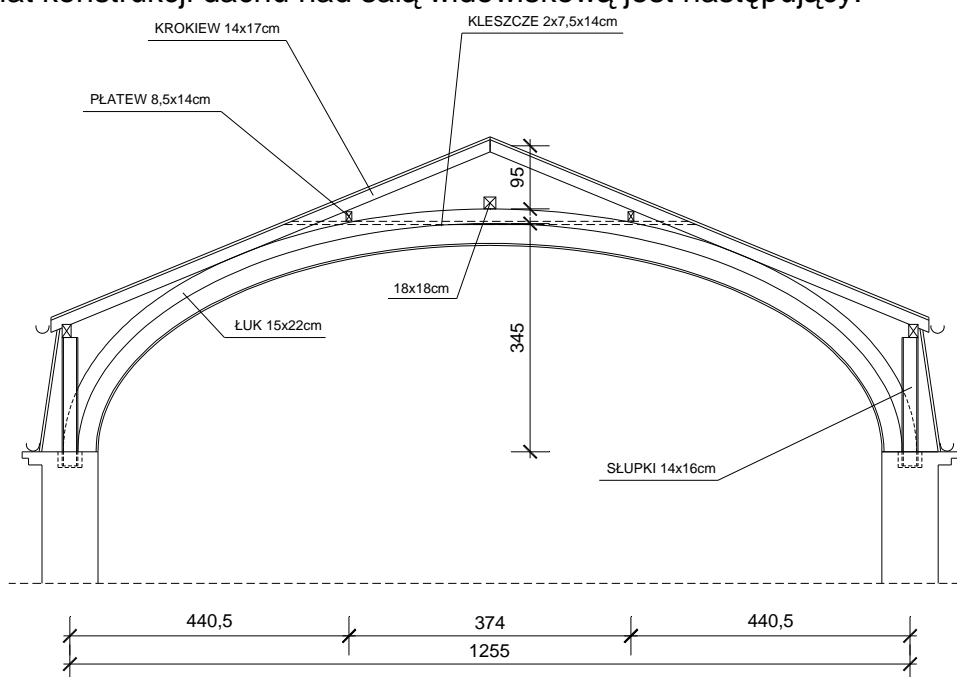
Schemat konstrukcji dachu nad salą widowiskową jest następujący:

Podstawowym elementem konstrukcyjnym są łuki drewniane oparte bezpośrednio na podłużnych ścianach nośnych murowanych – słupach międzyokiennych o wymiarach 73 x 120cm.

Rozpiętość łuku wynosi 12,35m, a jego wyniosłość w połowie rozpiętości 3,56m. Łuki posiadają przekrój nieregularny – przy podporze są to 3 bale o grubości 5cm i wysokości 25cm, natomiast w zworniku 3x5cm – grubość na 22cm wysokości.

W latach 1977 – 78 opracowana została dokumentacja na wzmocnienie łuków w strefie przypodporowej i w 1979 roku przeprowadzony został remont. Ponieważ na styku elementów drewnianych - słupków z higroskopijnym materiałem ściennym występowało znaczne porażenie przez szkodniki biologiczne – grzyby domowe, to głównie miejsca tych podparć i prawie całe słupki remontowane były w 1979 roku

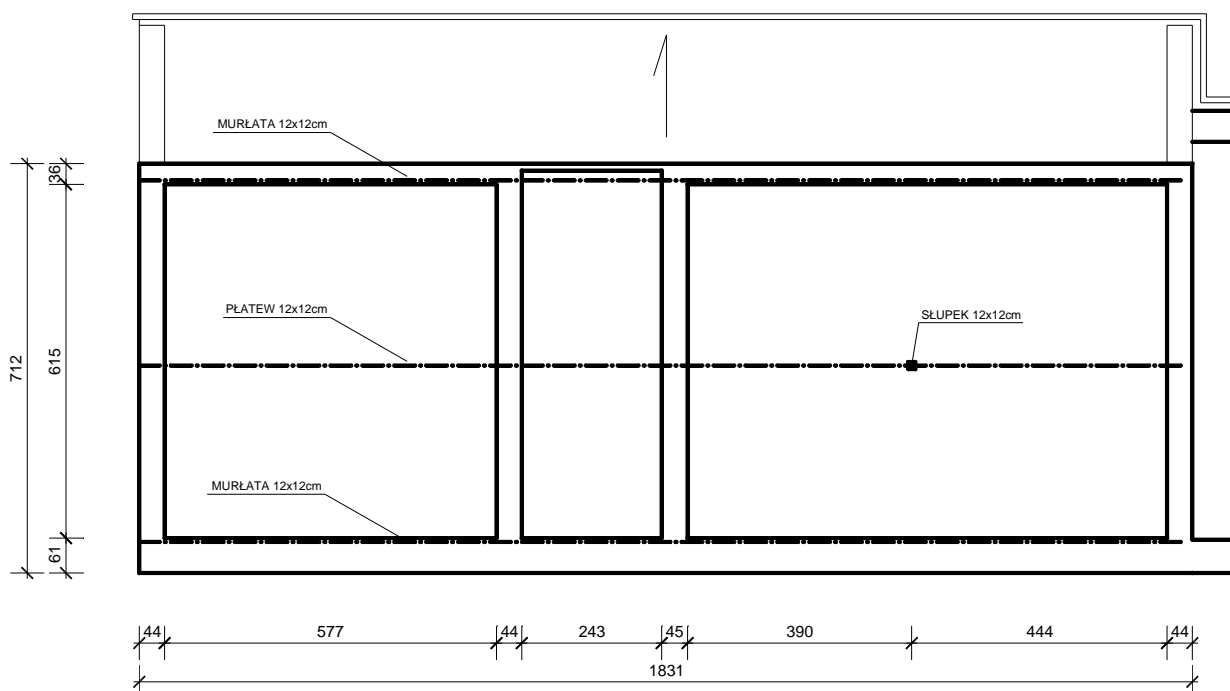
Nad oficyną więźba dachowa drewniana jednospadowa. Krokwie wsparte na murłatach - od strony południowej w części, w której na poddaszu są pomieszczenia, przesuniętych zgodnie z uskokami budynku oraz na środkowej płatwi. Murłata od strony południowej ułożona na drewnianej ścianie, ustawionej na stropie nad II piętrzem. Płatew środkowa oparta tylko na ścianach szczytowych oraz na ścianach klatki schodowej w sposób przedstawiony na poniższym szkicu.

Podobnie jak nad sceną – deskowanie z desek grubości 25 mm i pokrycie dachowe z kilku warstw papy na lepiku.

Stan techniczny tych konstrukcji zły. Ściana pomieszczeń na poddaszu drewniana, porażona przez szkodniki biologiczne – grozi zawaleniem pod ciężarem opartych na niej krokwi. Deskowanie w wielu miejscach, gdzie były przecieki – porażone przez grzyby domowe. Podobnie elementy konstrukcyjne zniszczone przez larwy spuszczała i także ze śladami porażenia przez grzyby.

Płatew nadmiernie ugięta, spowodowało to ugięcie niektórych krokwi i w rezultacie powstanie na połaci dachowej zapadni, zbierających wodę.

Więźba dachowa, deskowanie, pokrycie dachowe i obróbki blacharskie w stanie złym. Kwalifikuje się do rozbiórki i wykonania nowej, gwarantującej pewny układ statyczny. Do rozbiórki kwalifikuje się ściana południowa pomieszczeń na poddaszu. Należy ją zastąpić nową, będącą naturalnym przedłużeniem ściany murowanej niższych kondygnacji.
