Ekspertyza została opracowana na zlecenie Gminy Miasta Piotrków Trybunalski w ramach umowy Nr 1107/RIM/II/07

Miejska Biblioteka Publiczna im. Adama Próchnika w usytuowana przy ul. Jerozolimskiej 29 w Piotrkowie Trybunalskim

Celem opracowania jest określenie stanu technicznego, określenie przyczyn powstałych uszkodzeń oraz podanie wytycznych wykonania zabezpieczeń budynku. Zakres opracowania obejmuje analizę istniejącej dokumentacji, inwentaryzację stanu technicznego i uszkodzeń budynku oraz wykonanie odkrywek fundamentów.

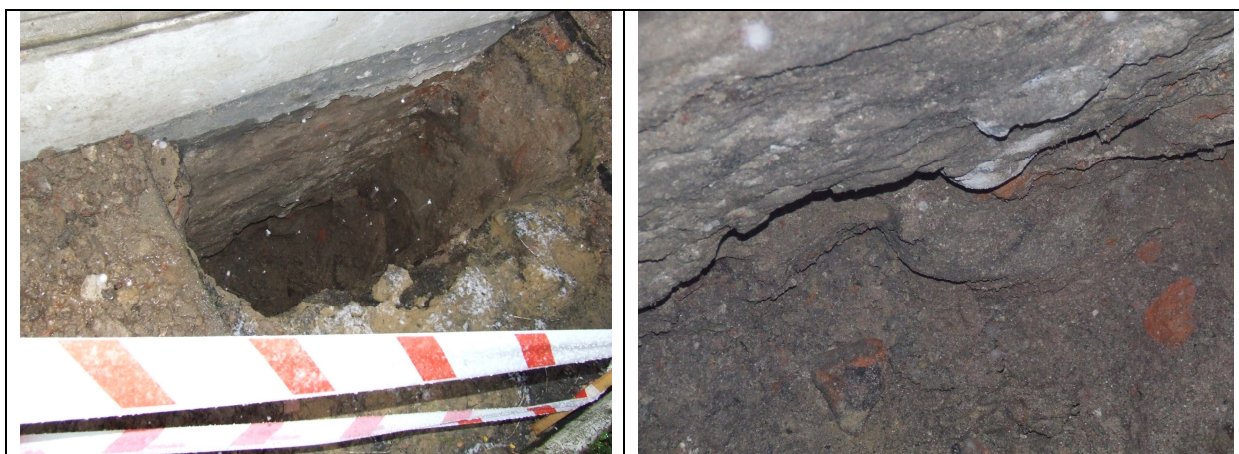
Szkic 6 Odkrywka fundamentu ściany w północno zachodnim narożniku budynku „A”

Odkrywka została wykonana w północno zachodnim narożniku budynku „A”.  
Ściana zachodnia synagogi posadowiona jest w poziomi -1,20m poniżej

otaczającego terenu. Ściana niema odsadzek. Do poziomu -0.90m poniżej poziomu terenu wykonana jest z cegły. Poniżej znajduje się gruz ceglany z nielicznymi kamieniami. Nie stwierdzono między gruzem zaprawy. Szczegół odkrywki pokazano na szkicu 6. Stan cegieł określono jako zły. Pod fundamentem zalega glina piaszczysta.

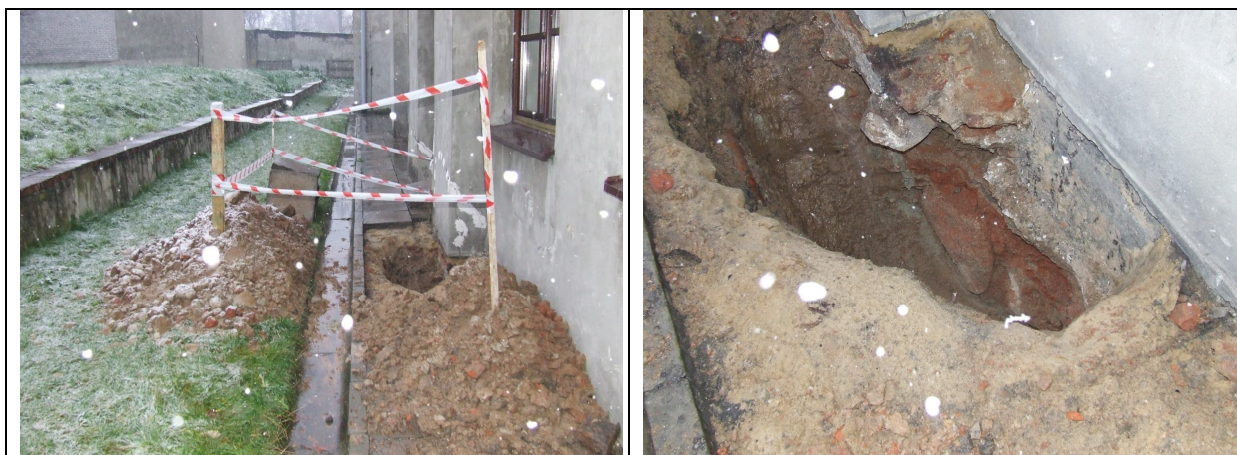
Szkic 7 Odkrywka fundamentu ściany w północno zachodnim narożniku budynku „A”

Odkrywka została wykonana przy wschodniej ścianie budynku „A”. Ściana wschodnia synagogi posadowiona jest w poziomie -1,20m poniżej otaczającego terenu. Do poziomu -0.70m poniżej poziomu terenu wykonana jest z cegły i pokryta mocnym tynkiem. Poniżej znajduje się ława z kamieni z odsadzką równą 150mm. Szczegół odkrywki pokazano na szkicu 7. Stan cegieł określono jako średni. W odkrywce stwierdzono rurki drenarskie. Pod fundamentem zalega glina piaszczysta.

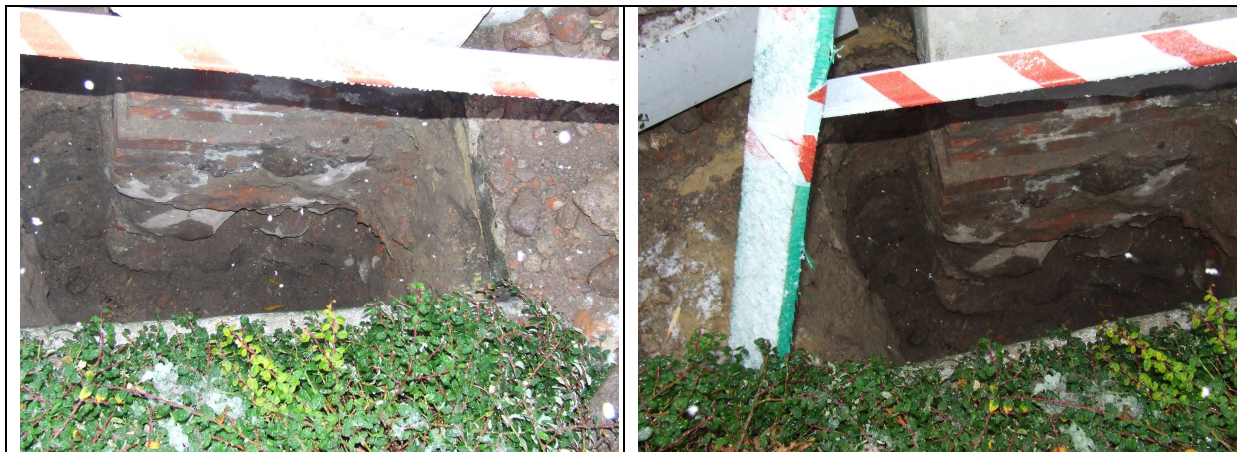
Szkic 10 Odkrywka północno zachodniego narożnika budynku „B”

Na podstawie odkrywki wykonanej w północno zachodnim narożniku budynku stwierdzono, że fundament posadowiony jest w poziomie 1.40m poniżej otaczającego terenu. Do głębokości 0,40m ściana fundamentowa z cegły. W poziomie -0,40m poniżej terenu stwierdzono odsadzkę o

szerokości 40mm. Od poziomu -0.60m fundament stanowi gruz ceglany przemieszany z kamieniami. Odkrywkę fundamentu pokazano na szkicu 10. Stan cegły w ścianie fundamentowej jest zły. Cegła jest bardzo „słaba”. Również złej jakości jest gruz ceglany w fundamencie. Nie stwierdzono przy powierzchni fundamentu zaprawy między kamieniami. Pod fundamentem znajduje się glina piaszczysta.

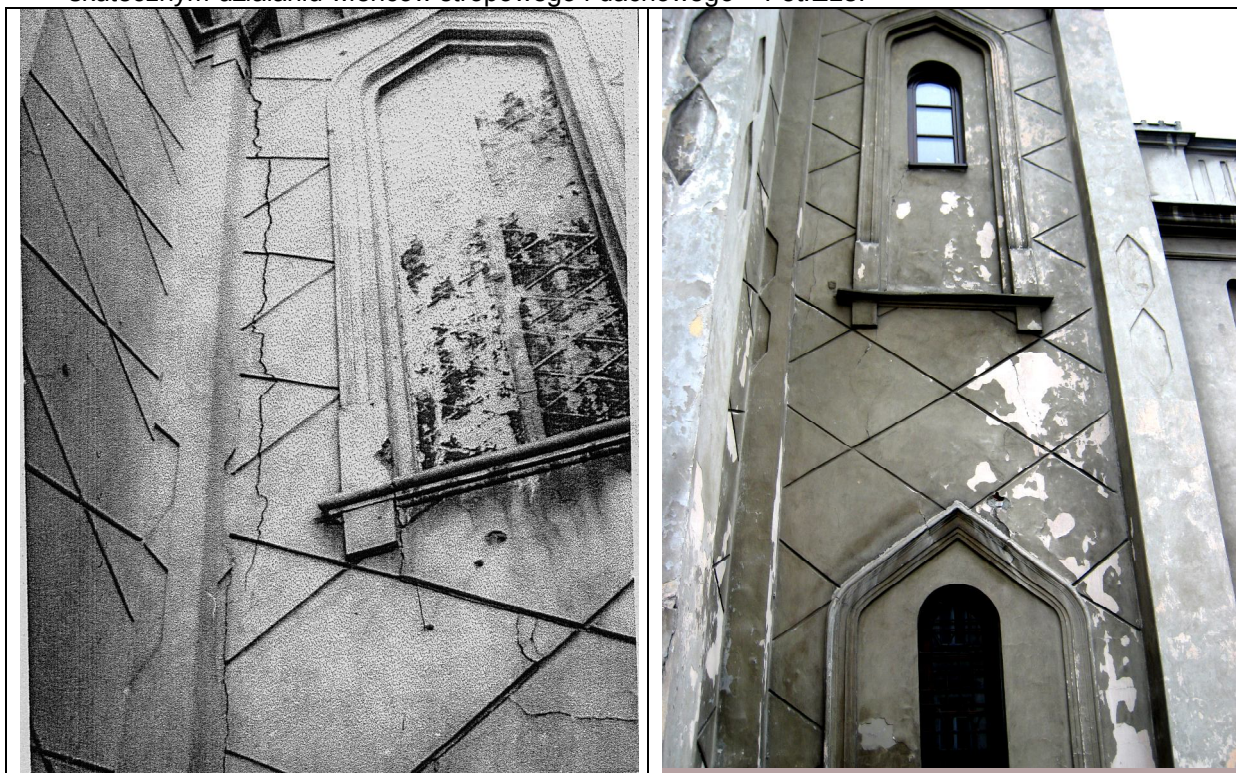
Szkic 11 Stan zachodniej ściany południowej dobudówki przed i po rekonstrukcji.

Ogólny widok elewacji został pokazany na Fot.1 w zał.3. Szczegóły elewacji zostały pokazane na Fot.E2 do Fot.E16. Lokalizacja rys związana jest z narożami otworów okiennych i drzwiowych. Jedynie rysy w połowie długości nachylonej górnej krawędzi ściany mogły powstać w okresie, gdy była ona obciążona rozporem dachu. W dolnej części ściany powstały ubytki i uszkodzenia tynku i ściany związane z brakiem izolacji przeciwwilgociowych. Zarysowanie podokiennika i kontynuacja rysy w górnej części ściany ( zmniejszające się rozwarście świadczą o skutecznym działaniu wieńców stropowego i dachowego – Fot.E15.

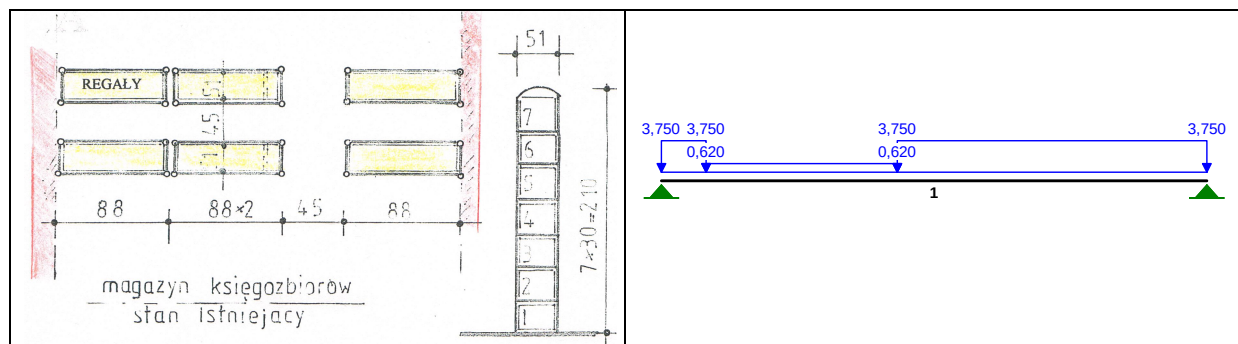
Szkic 15. Usytuowanie regałów na II piętrze w holu i przyjęty schemat obciążenia.

Moment obliczono przy założeniu że obciążenie od rzędu regałów przekazuje się na 2,5belki ( 100% obciążenia na każdą z dwóch belek bezpośrednio pod regałami i po 25% na belki między regałami). Po ograniczeniu obciążenia użytkowego między regałami do wielkości  $1,0\text{kN/m}^2$ , można przyjąć, że warunek nośności belki jest spełniony.

$$M_d = 13,08\text{kNm} > M_{Rd} = 13,01\text{kNm}.$$
