Przedmiotem opracowania jest projekt budowlano-wykonawczy remontu elewacji istniejących budynków Zespołu Szkół Ponadgimnazjalnych nr 4 w Piotrkowie Trybunalskim przy ul. Sienkiewicza 10/12. W skład opracowania wchodzi również opracowanie remontu dachu w budynku w części południowej działki oraz docieplenie bramy wjazdowej północnej ( od strony budynku SPnr8 ) oraz remont ściany budynku SPnr8 graniczącej z działką . Zagospodarowanie działek w niniejszym opracowaniu nie ulega zmianie, nie jest ono przedmiotem opracowania.

## C. DOKUMENTACJA FOTOGRAFICZNA STANU ISTNIEJĄCEGO ELEWACJI BUDYNKÓW

### STAN TECHNICZNY ELEWACJI - WIDOKI OGÓLNE ELEWACJI

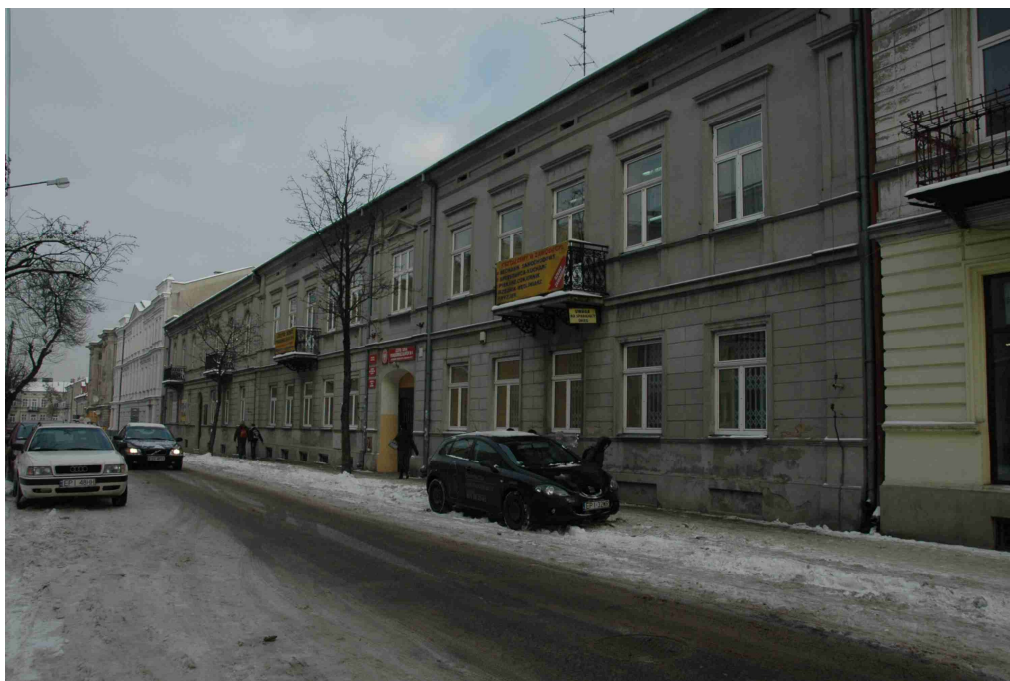
Z.1. Widok na elewację frontową od strony kamienicy południowej nr 12.

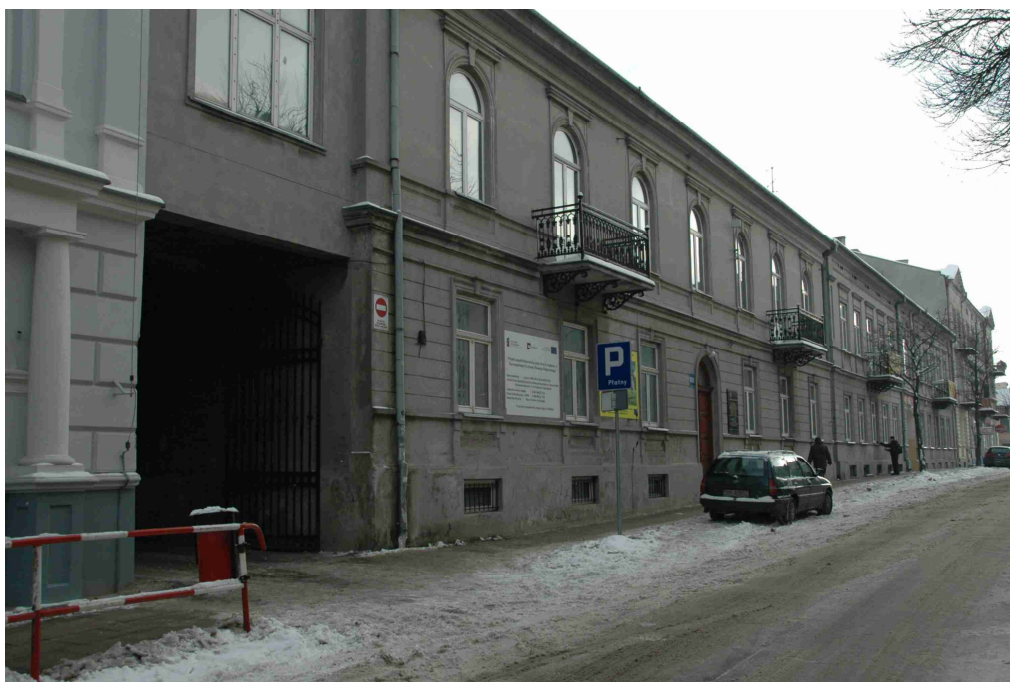
Z.2. Widok na elewację frontową od strony kamienicy północnej nr10.

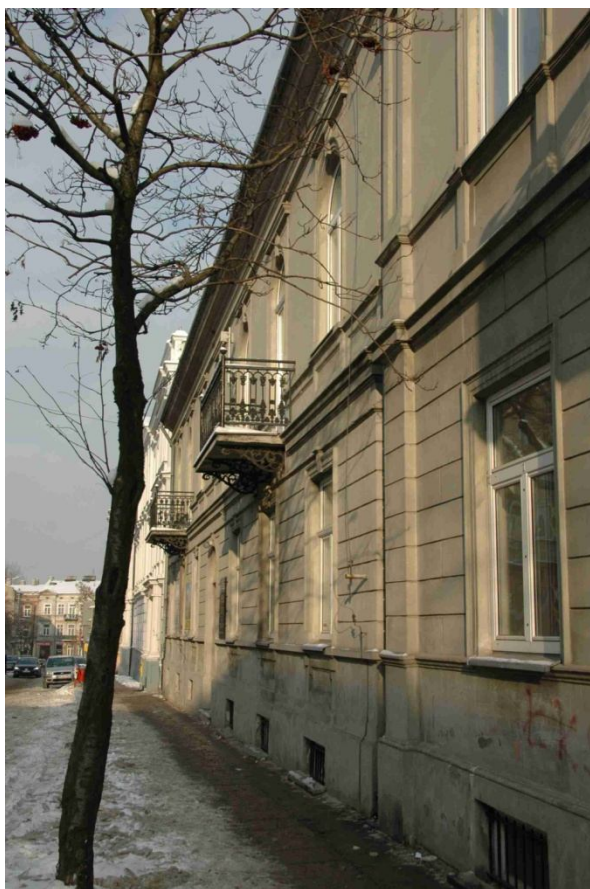
Z.3. Widok na elewację frontową – kamienica północna

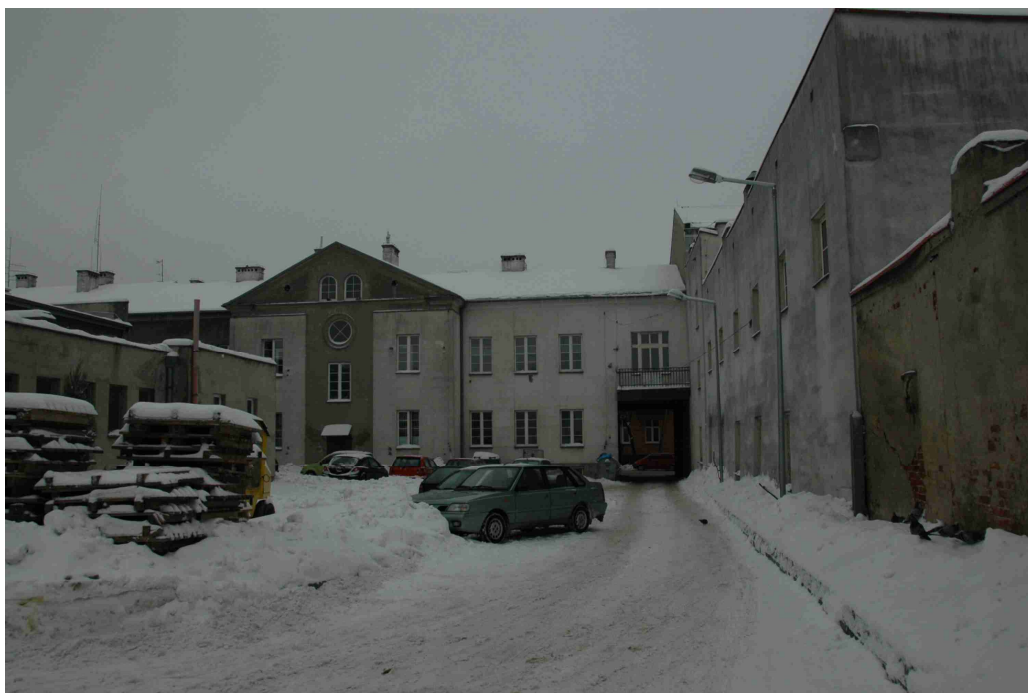
Z.4. Widok na elewację wschodnią kamienicy północnej nr10; ściana budynku SPnr8 granicząca z działką.

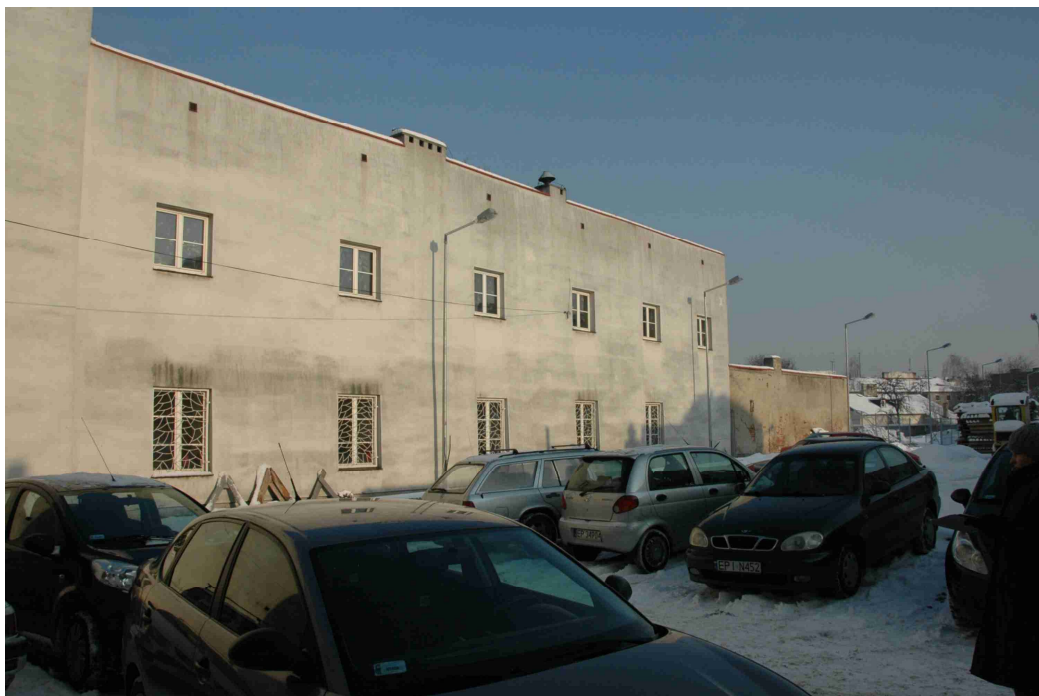
Z.5. Widok na ścianę budynków SPnr8 graniczących z działką – fragment

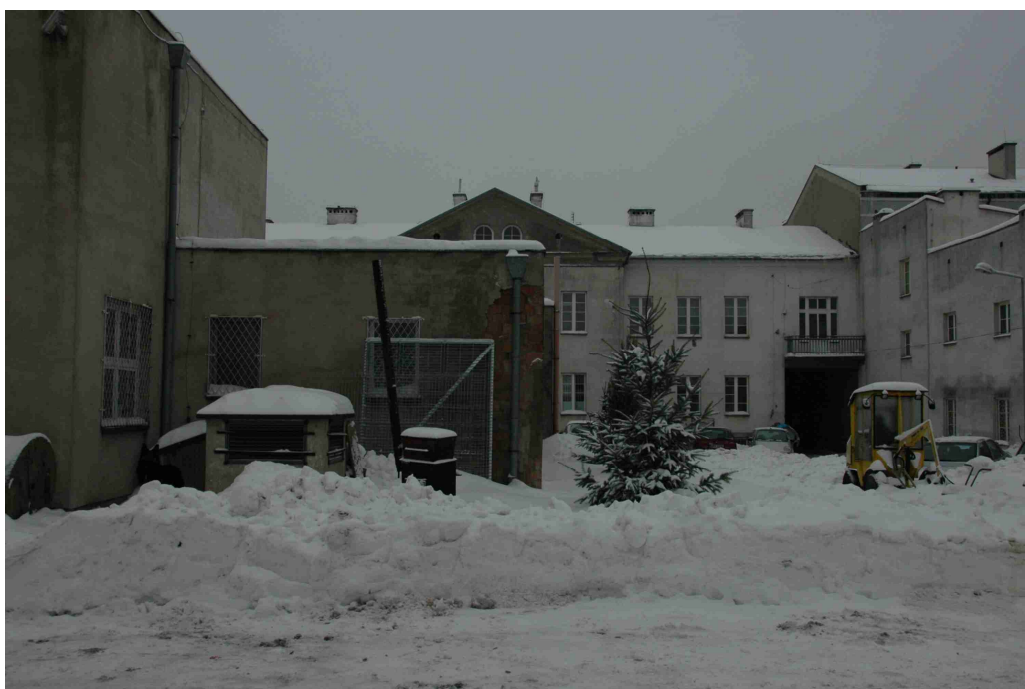
Z.6. Widok na elewację wschodnią kamienicy północnej nr10; ściana budynku SPnr8 granicząca z działką.  
Fragment budynku w części środkowej – elewacja wschodnia.
