Modernizacja i rozbudowa oczyszczalni ścieków w Piotrkowie Trybunalskim
POIS.01.01.00-00-003/07

PROJEKT WYKONAWCZY

Branża: ARCHITEKTURA I KONSTRUKCJA	Obiekt: Ob. 42 DYSPOZYTORIA MD - 2	Nr arch. 046
--	--	-----------------

Warszawa, wrzesień 2011r.

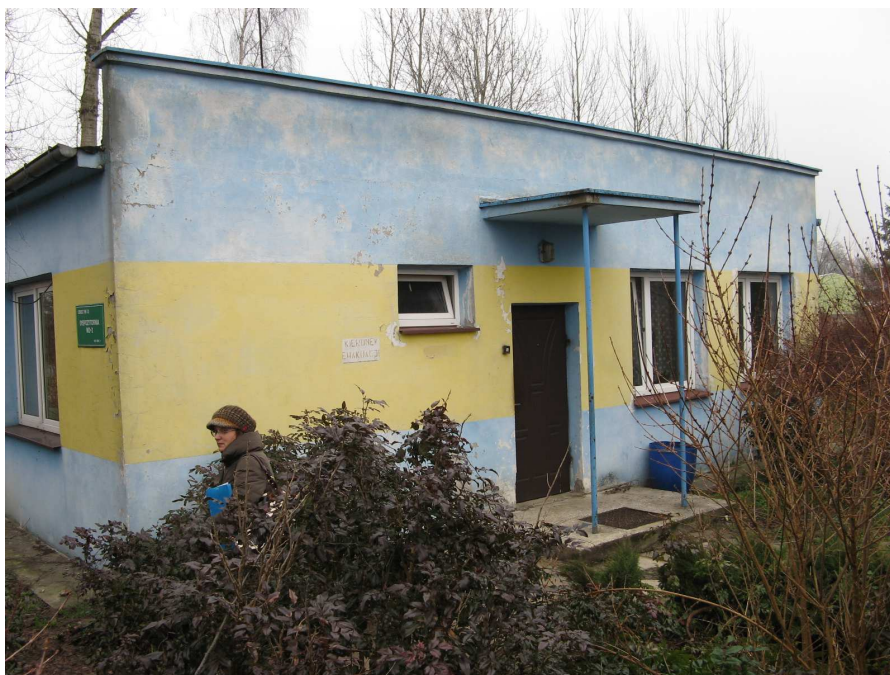
Widok ogólny

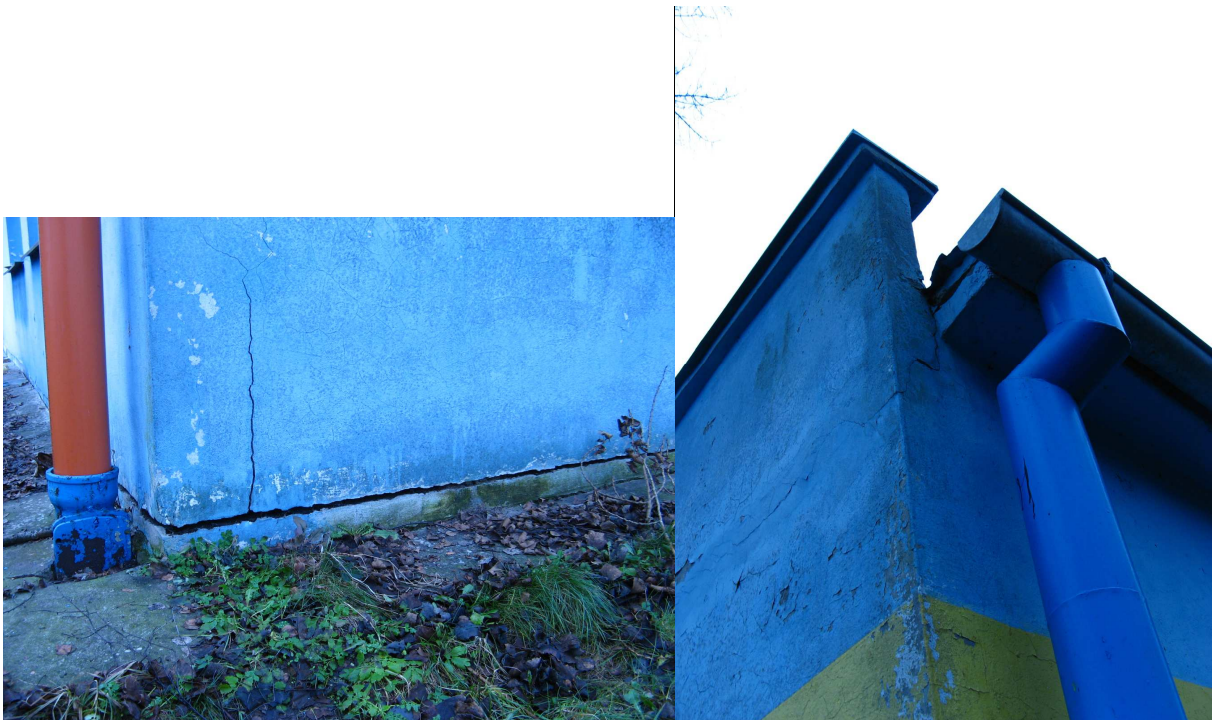
Stan techniczny konstrukcji budynku dostateczny z uwagi na pęknięcia w ścianach zewnętrznych wschodniej i północnej. Pozostałe ściany konstrukcyjne w stanie dobrym. Nie zarejestrowano rys w płytach stropodachu. Stropodach w stanie dobrym. Prawdopodobną przyczyną pęknięcia ścian jest nierównomierne osiadanie fundamentów, ponieważ budynek jak wynika z archiwalnej dokumentacji został posadowiony na nasypach. Złe zagęszczenie nasypów w trakcie budowy bądź ich późniejsze rozluźnienie mogło doprowadzić do zwiększonego osiadania fundamentów uszkodzonych ścian.

Rysy na elewacji

- Wymiana istniejącej drabiny na drabinę ze stali ocynkowanej pomalowanej antykorozyjnie w kolorze szarym RAL 7004.
- Naprawa pęknięć zewnętrznej ściany wschodniej i północnej. Zakres robót i sposób podano w pkt. 3.5.2

Miejsca pęknięć należy odsłonić od wewnątrz i zewnątrz. Ewentualnie rozkuć przez podcięcie a następnie oczyścić i wypełnić (wyszpałdować) zaprawą cementową $R_{z} \geq 5 \text{ MPa}$. Szczególnie starannie wykonać nad filarkiem międzyokiennym oraz poniżej okna i w narożniku północno – wschodnim.

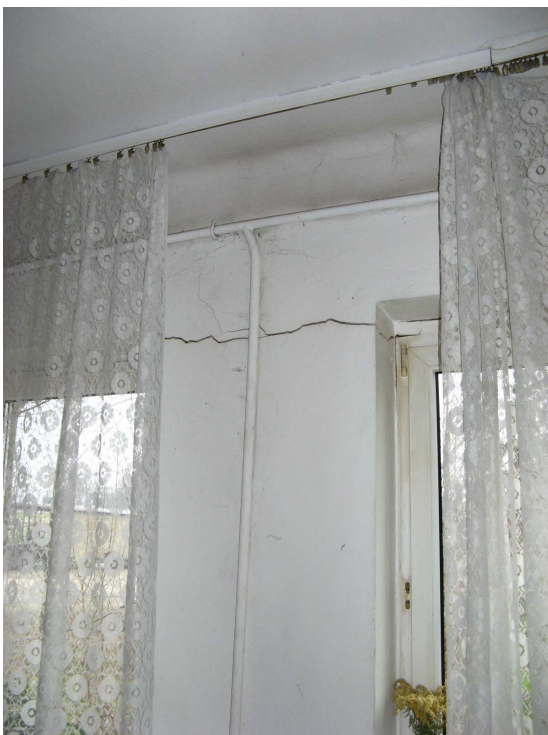
Rysy ścian

Przy uzupełnianiu tynków wewnętrznych miejsca napraw należy przepiężyć za pomocą maty z włókna szklanego (podtynkową).
