**„PRZEBUDOWA UL PRÓCHNIKA NA ODCINKU OD ULICY  
PIASTOWSKIEJ (ZE SKRZYŻOWANIEM ULIC PIASTOWSKA /  
SIENKIEWICZA / PRÓCHNIKA) DO ULICY ŻEROMSKIEGO  
(ZE SKRZYŻOWANIEM ULIC PRÓCHNIKA / ŻEROMSKIEGO)  
W PIOTRKOWIE TRYBUNALSKIM”**

Tom 5 – PROJEKT BUDOWLANO WYKONAWCZY ZIELEŃ MAŁA ARCHITEKTURA

**Tom 5 - Projekt budowlano – wykonawczy zieleń mała architektura**

Piotrków Trybunalski grudzień 2016

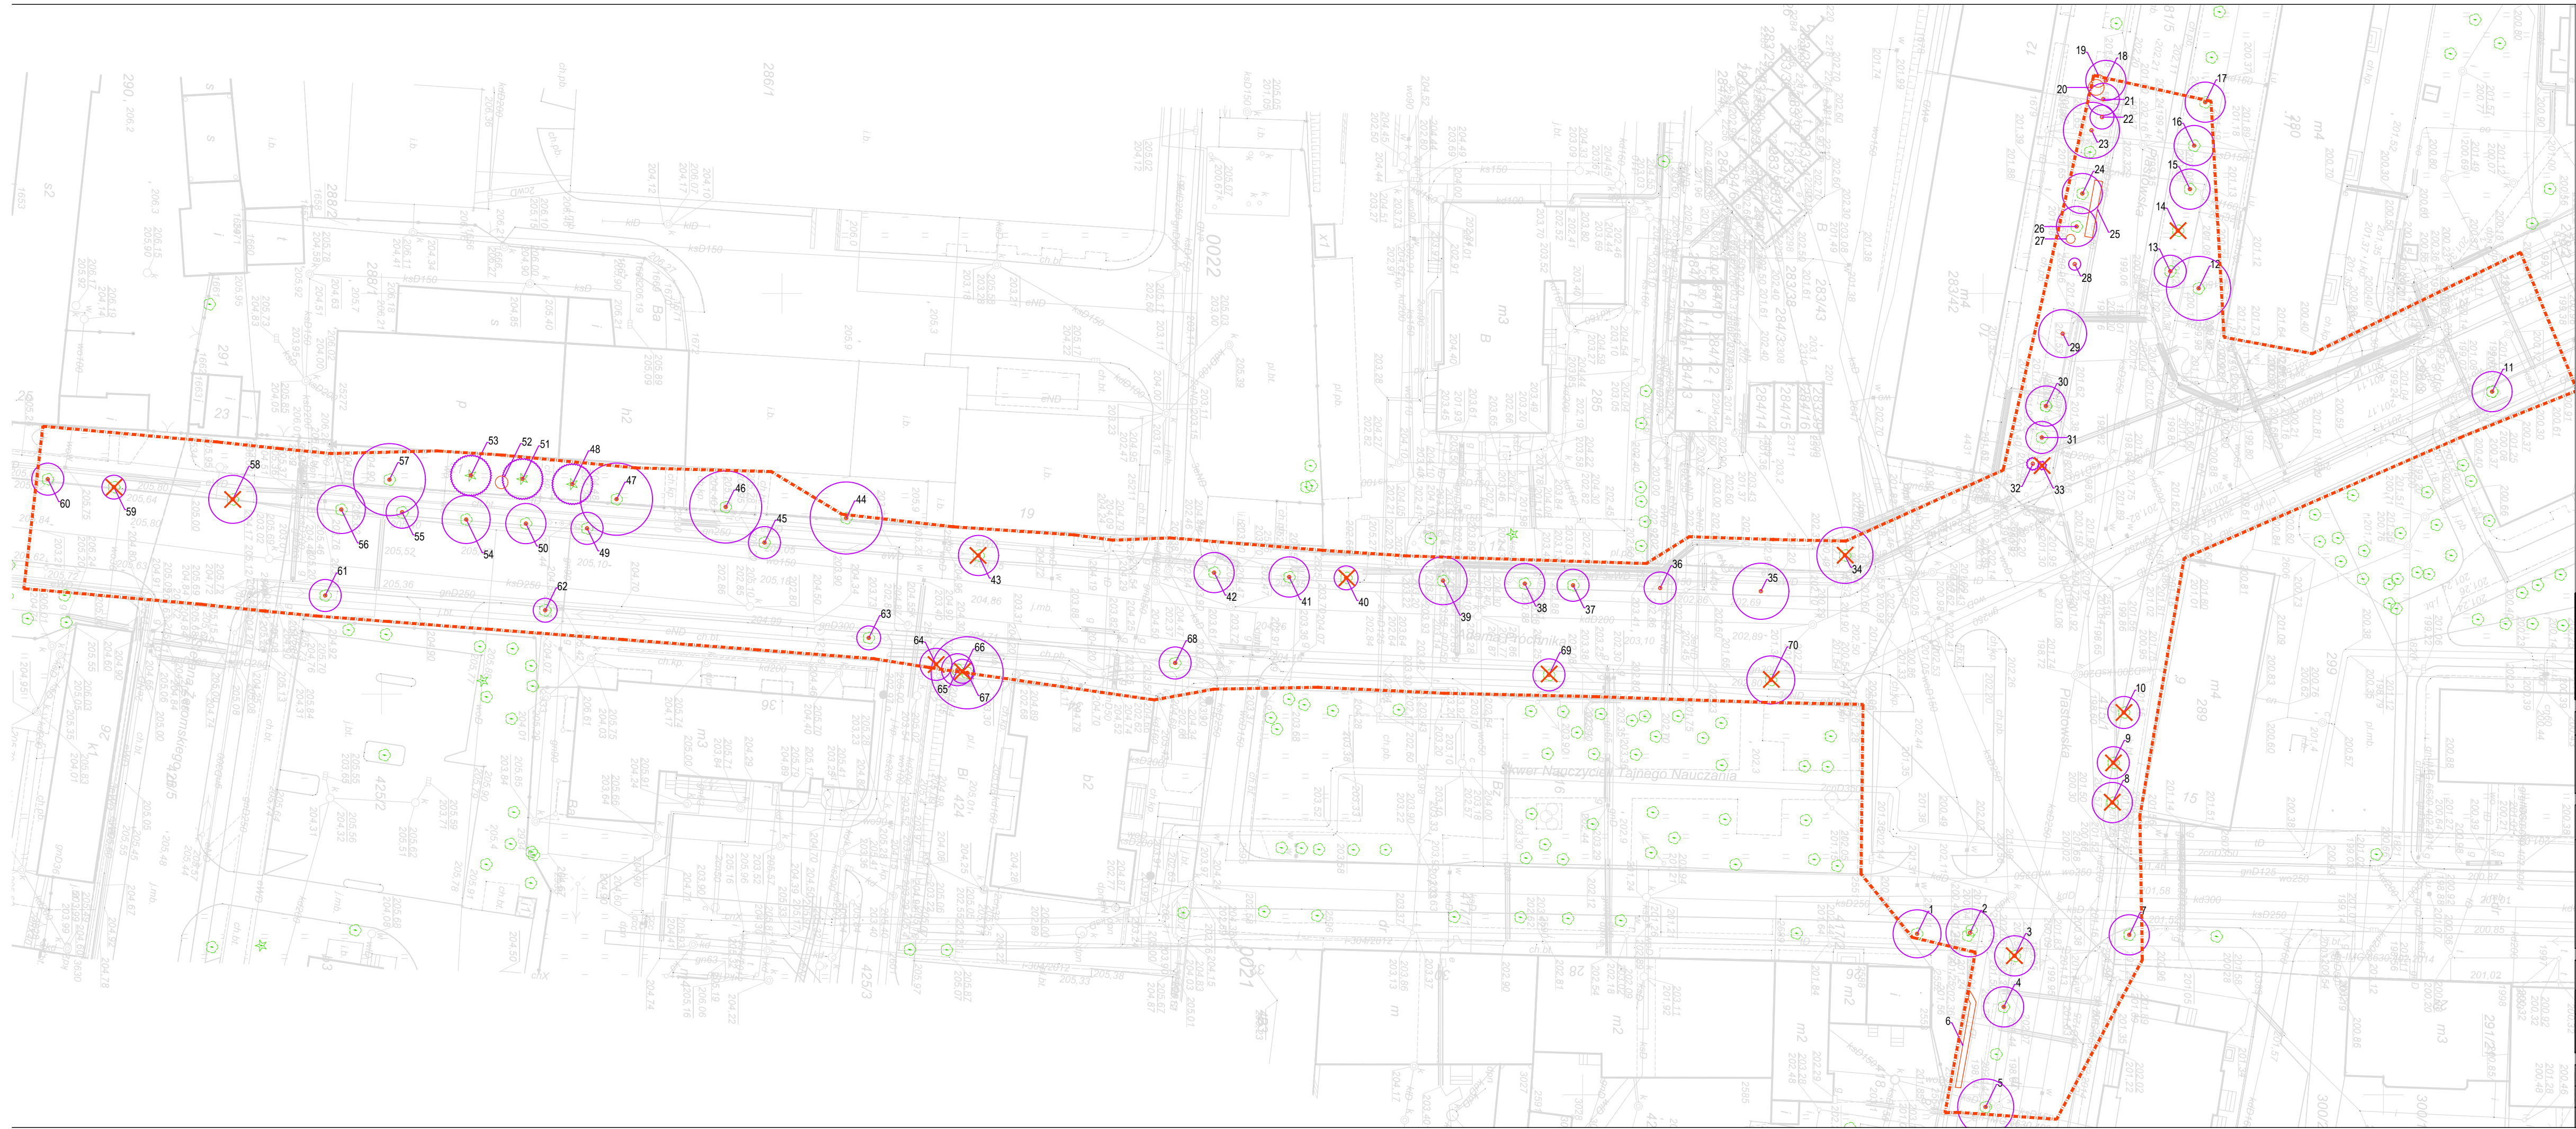
Lokalizacja drzew przeznaczonych do wycinki została przedstawiona na rysunkach inwentaryzacji i gospodarki zielenią istniejącą. Wykaz drzew do wycinki zawarty został w zestawieniu tabelarycznym – inwentaryzacja i gospodarka zielenią istniejącą. Wycinka nastąpić może po uzyskaniu prawomocnej decyzji wydanej przez właściwy organ administracyjny.

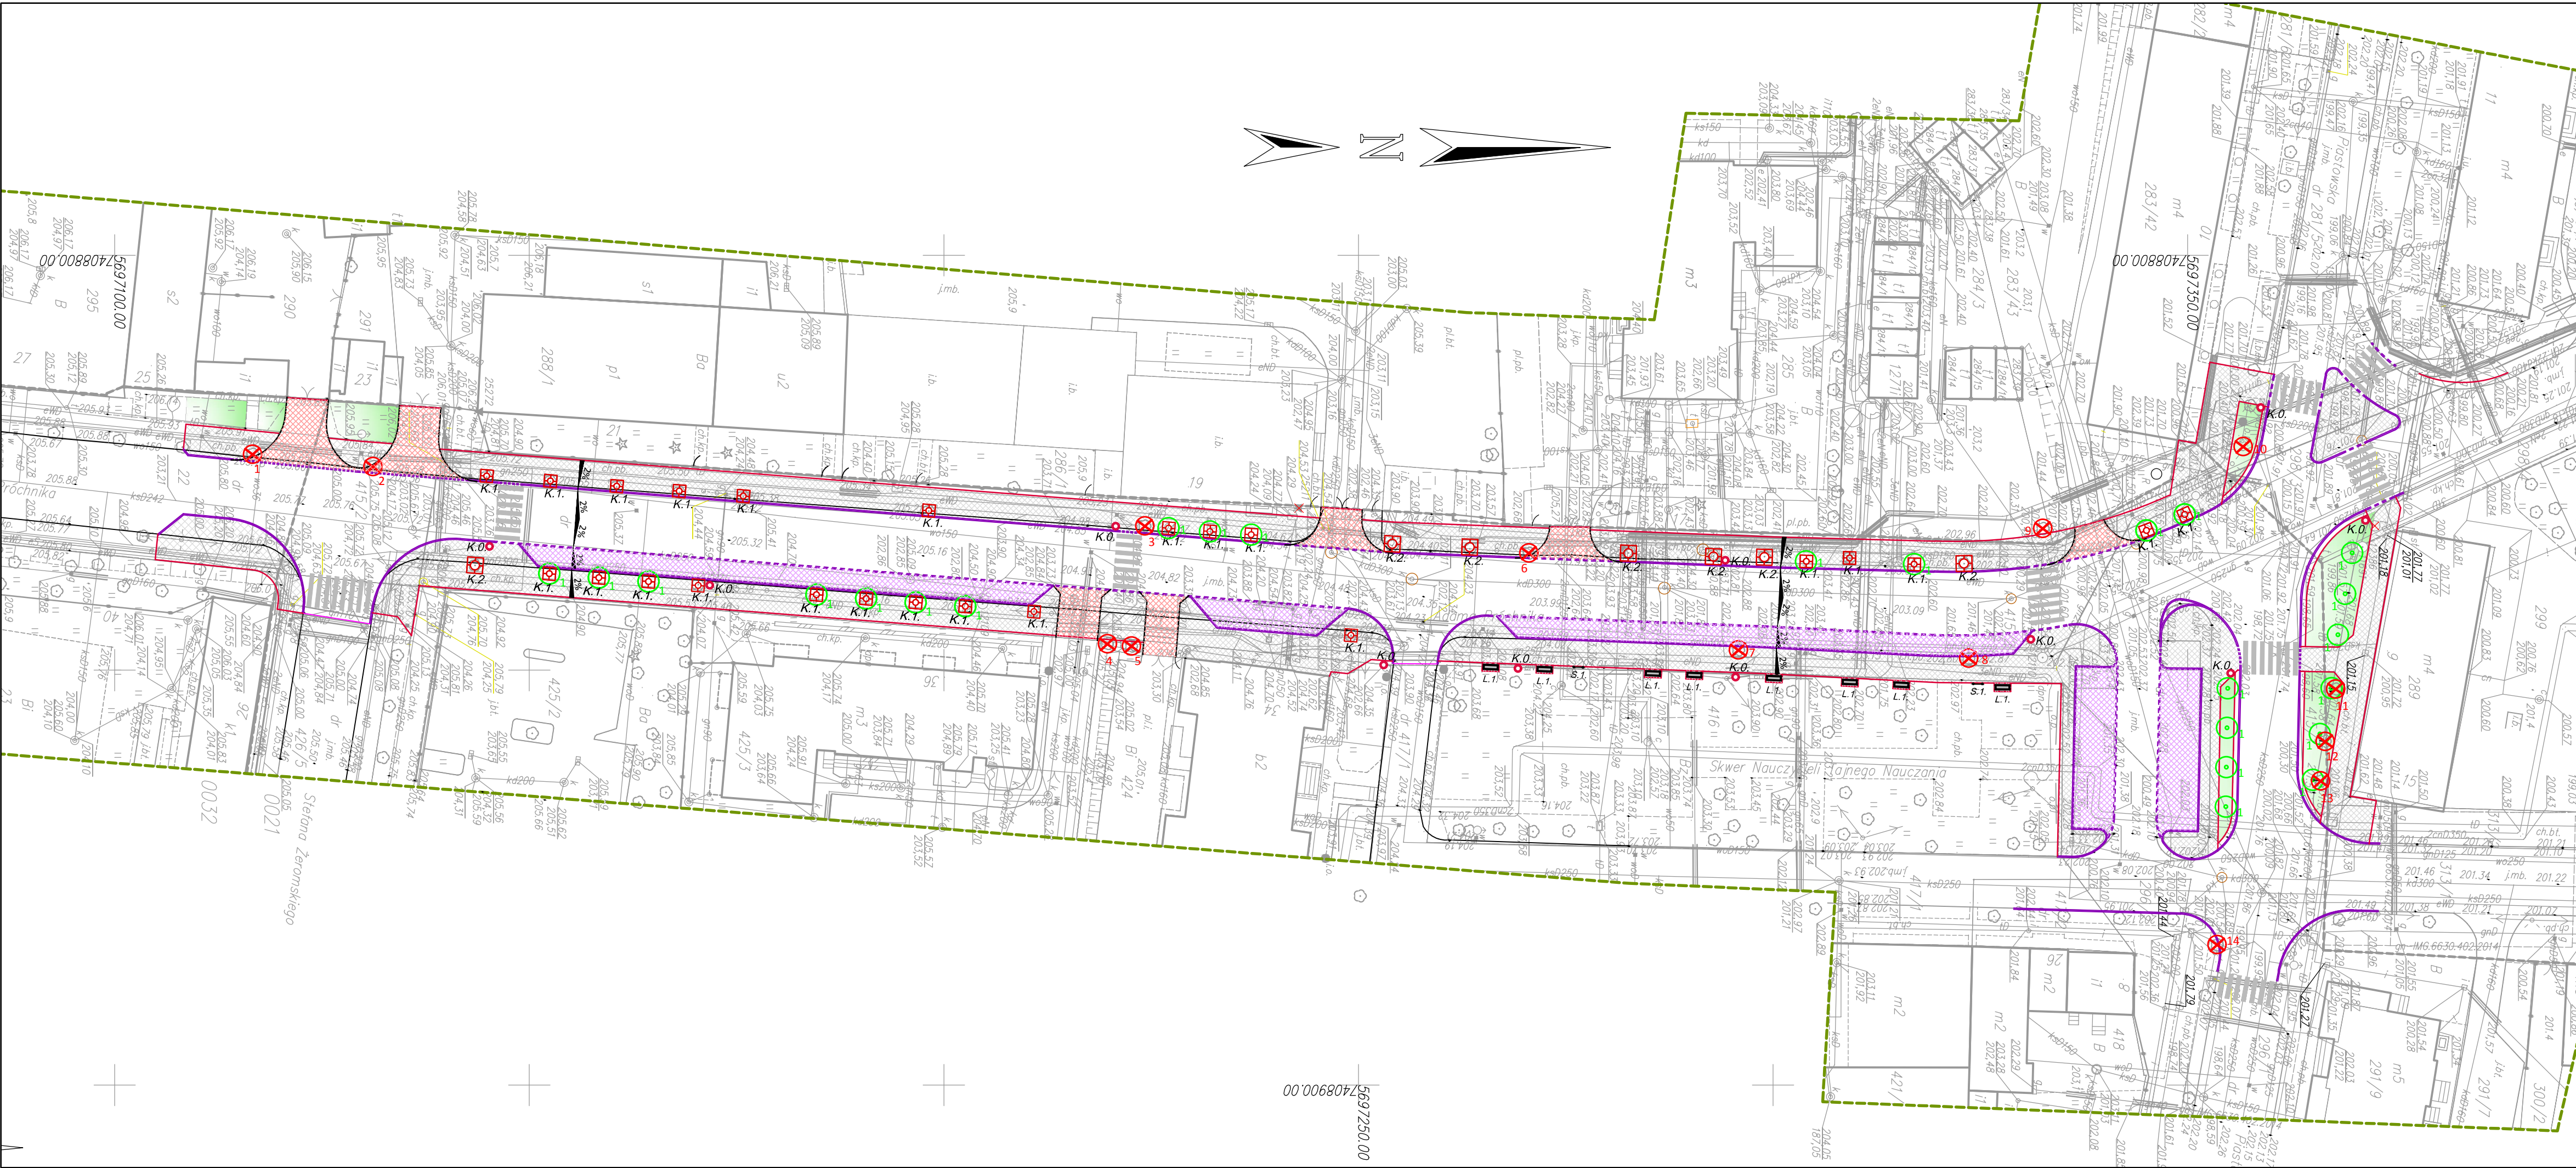
Szczegółowe rozmieszczenie roślin przedstawia rysunek nr 2

Szczegółowe rozmieszczenie elementów małej architektury przedstawia rysunek nr 2
