| TYTUŁ RYSUNKU | **SCHEMAT WZMOCNIENIA KONSTRUKCJI WSPORCZEJ STROPU ŻELBETOWEGO NAD SALĄ GIMNASTYCZNĄ ORAZ STROPU DREWNIANEGO** | NR RYSUNKU 08/K |
| TEMAT PROJEKTU | **REMONT ELEMENTÓW KONSTRUKCYJNYCH DACHU (WRAZ Z POKRYCIEM) I STROPU W CZĘŚCI BUDYNKU (SALA GIMNASTYCZNA Z ZAPLECZEM) SZKÓŁ PONADGIMNAZJALNYCH NR 1** | DATA WYKONANIA 07.2015r. |
| ADRES OBIEKTU | Piotrków Trybunalski, ul. Roosevelta 1 | SKALA 1:100 |

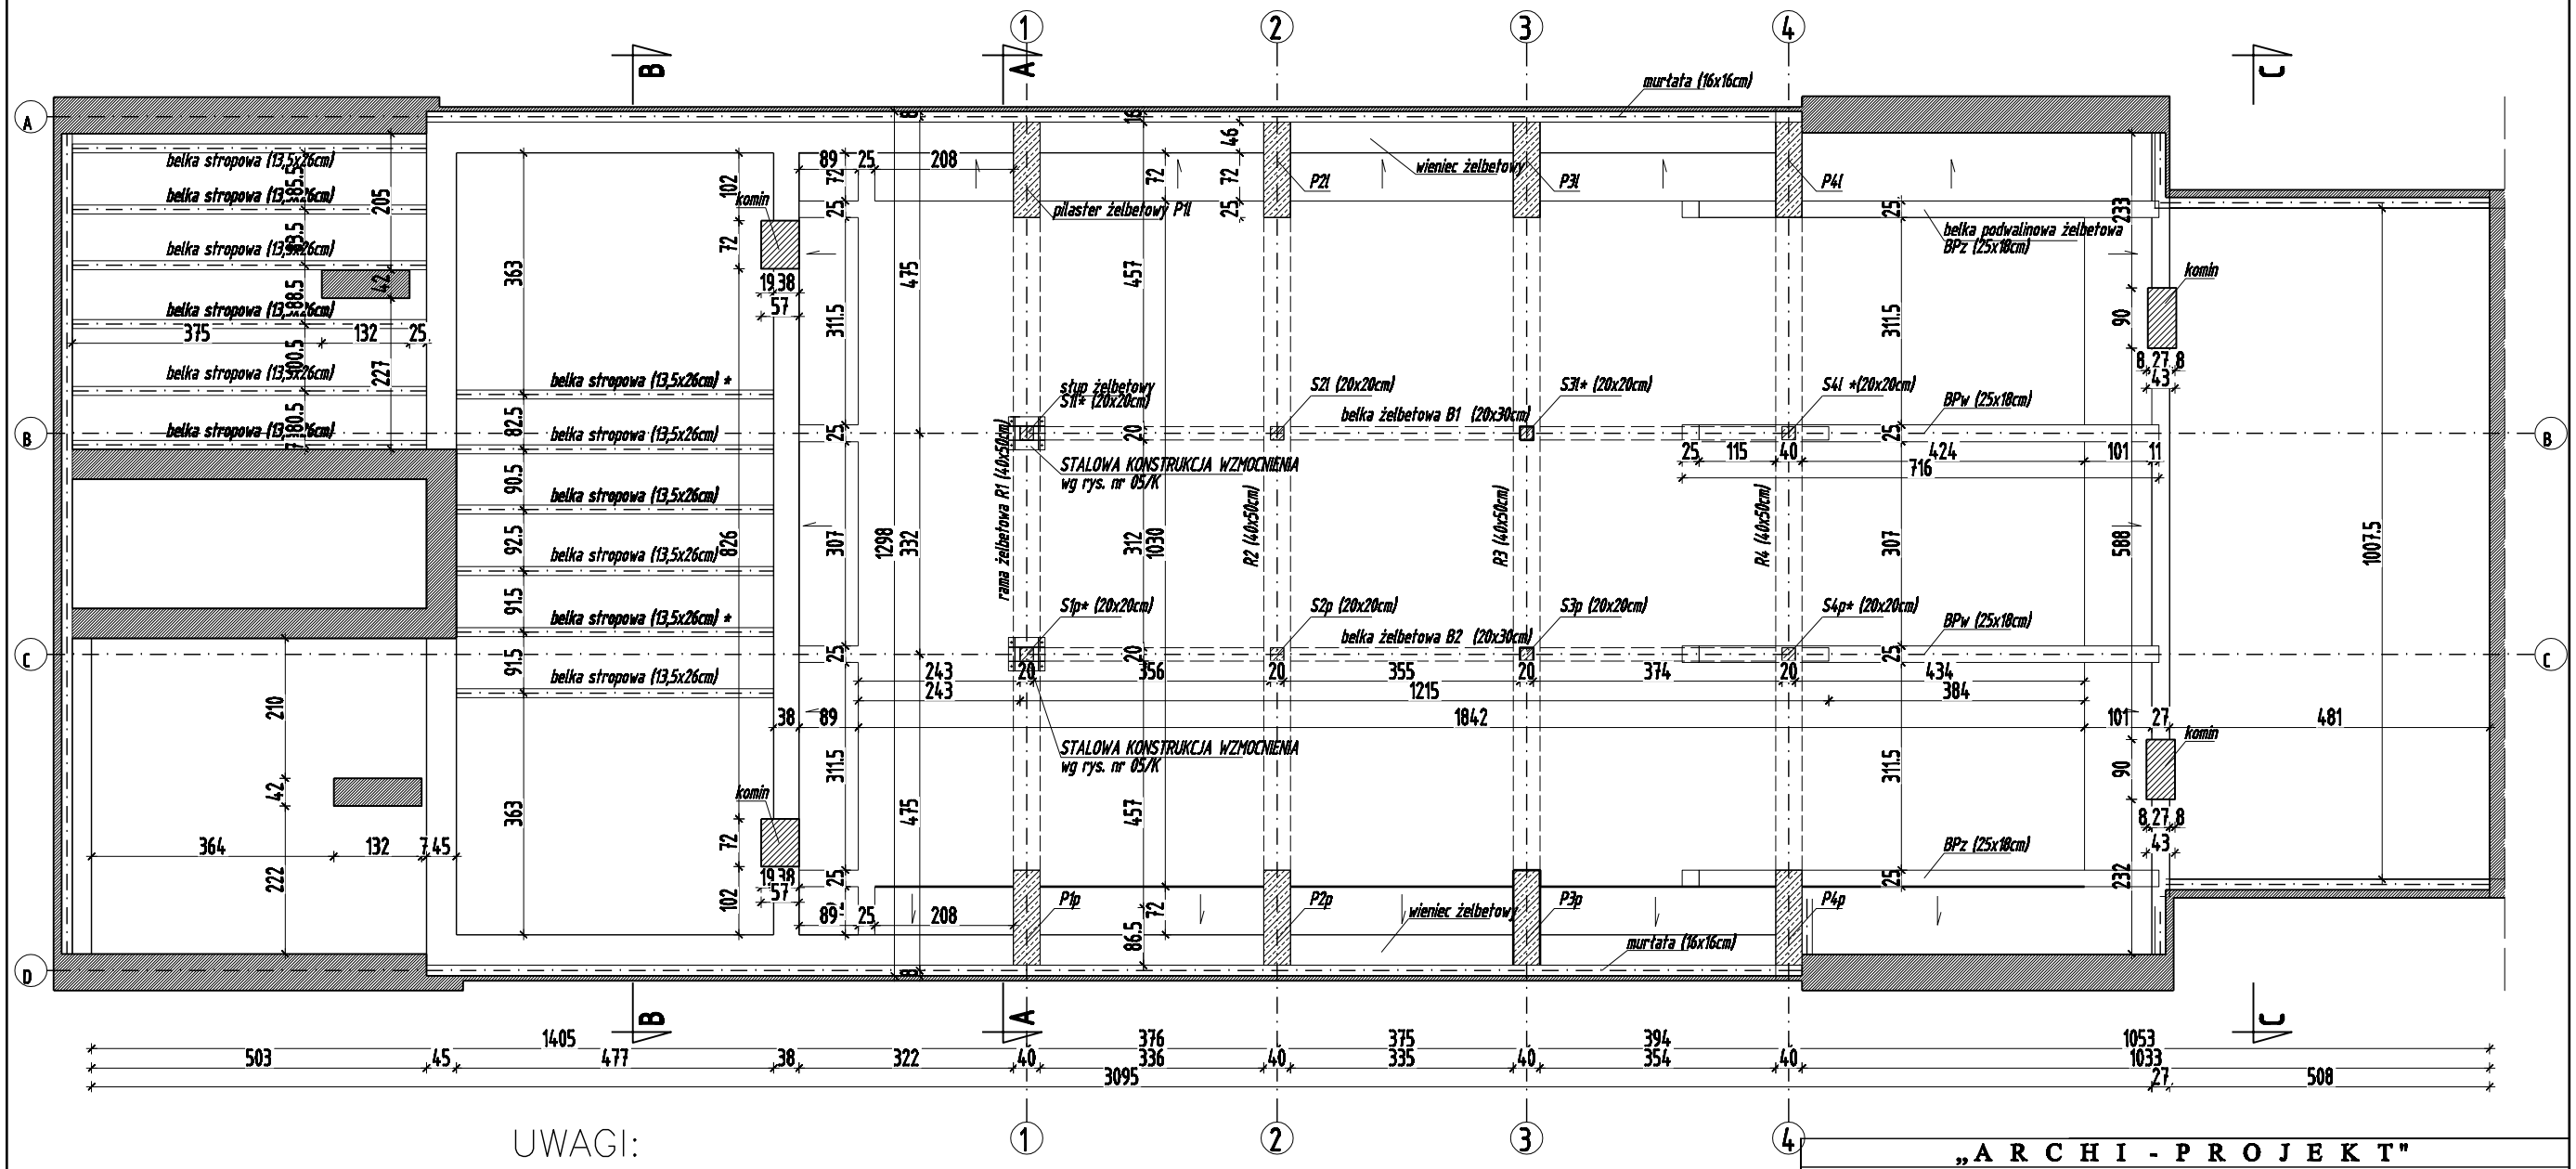
1. WZMOCNIENIE SŁUPA S1P W OSI "1/C" I SŁUPA S1P W OSI "1/C" NALEŻY WYKONAĆ WG RYS. NR 10/K.
2. USZKODZONE ŻELBETOWE SŁUPY RAM POPRZECZNYCH PRZEZNACZONE DO NAPRAWY OZNACZONO SYMBOLEM GWIAZDKI * .
3. USZKODZONE STROPOWE BELKI DREWNIANE DO WYMIANY LUB NAPRAWY OZNACZONO SYMBOLEM GWIAZDKI * .
4. PRZED PRZYSTĄPIENIEM DO PRAC BUDOWLANYCH NALEŻY BEZWZGLĘDNIE POTWIERDZIĆ NA BUDOWIE STAN ISTNIEJĄCY , A W PRZYPADKU ZNACZNYCH RÓŻNIC, SKONTAKTOWAĆ SIĘ Z PROJEKTANTEM W CELU WYKONANIA NIEZBĘDNYCH KOREKT W NINIEJSZEJ DOKUMENTACJI.
