PROGRAM PRAC KONSERWATORSKICH

OŁTARZ GŁÓWNY PW. MB Z DZIECIĄTKIEM

KOŚCIÓŁ NAWIEDZENIA N.M.P. W PIOTRKOWIE TRYBUNALSKIM
Krakowskie Przedmieście 29, 97-300 Piotrków Trybunalski

2023 r.

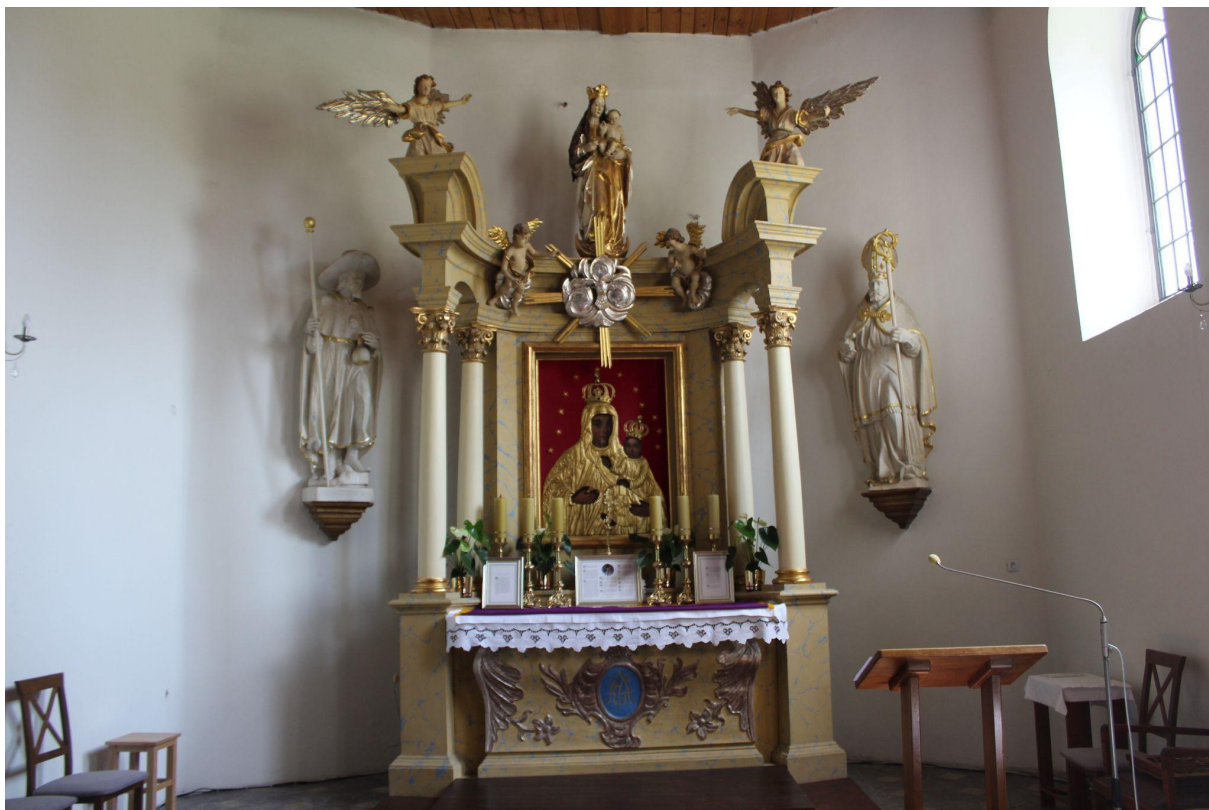
Fot. 1. PARAFIA NAWIEDZENIA NMP W PIOTRKOWIE TRYBUNALSKIM. Ołtarz główny.
Widok ogólny.
Fot. M. Kwiatkowska, 2023 r.

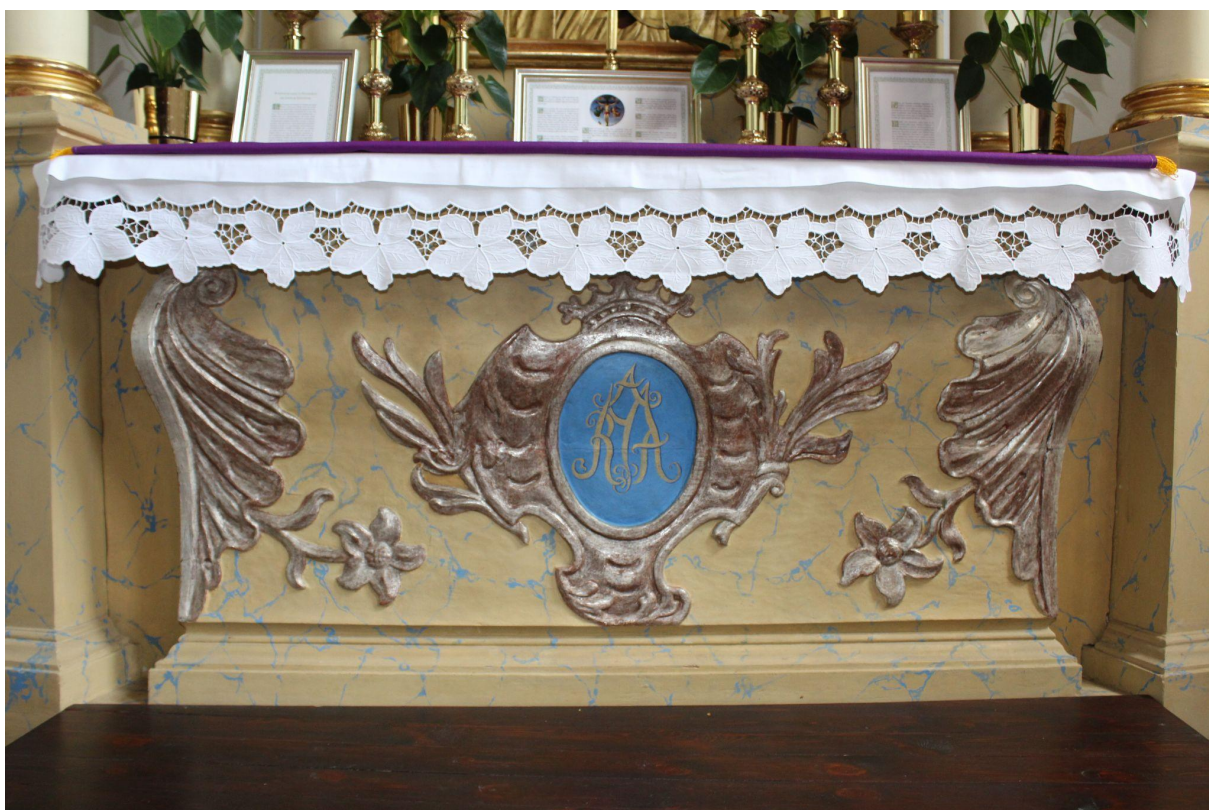
Fot. 2. PARAFIA NAWIEDZENIA NMP W PIOTRKOWIE TRYBUNALSKIM. Ołtarz główny.
Skrzynia ołtarzowa.
Przed konserwacją.
Fot. M. Kwiatkowska, 2023 r.

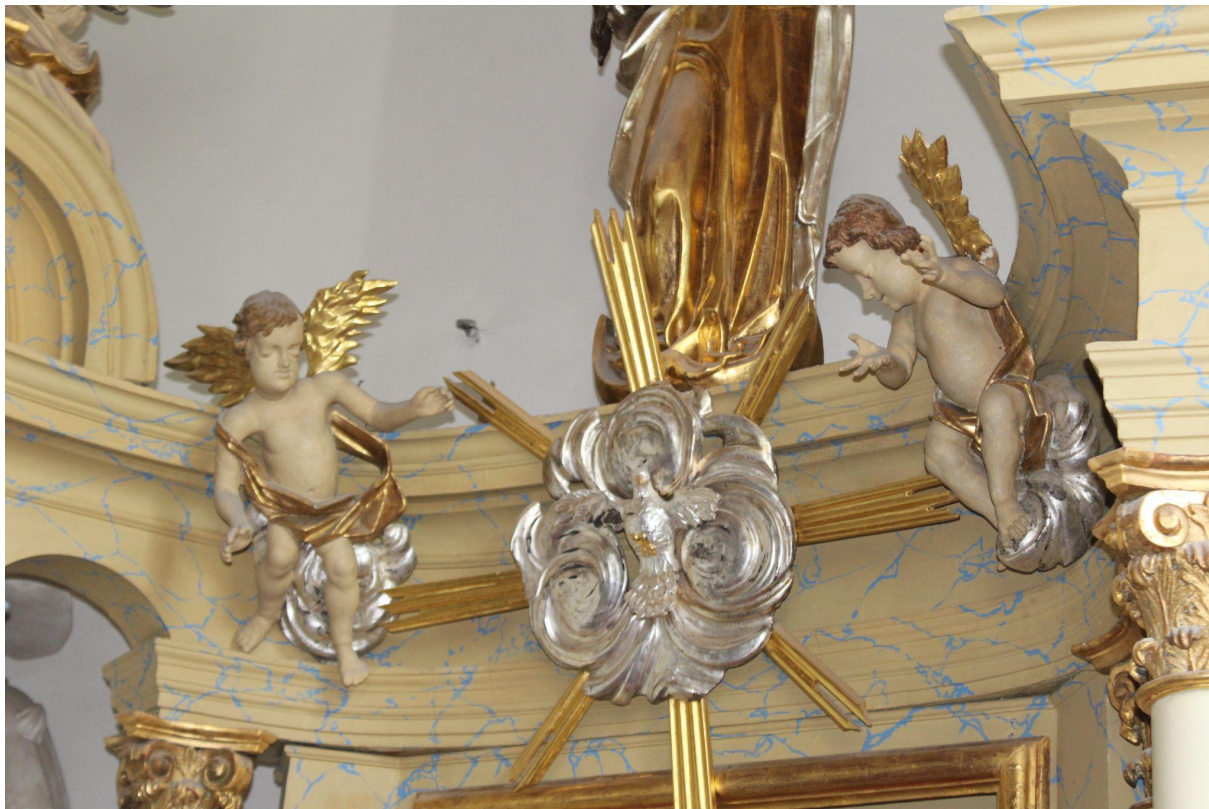
Fot. 3. PARAFIA NAWIEDZENIA NMP W PIOTRKOWIE TRYBUNALSKIM. Ołtarz główny.
Zwieńczenie. Przed konserwacją.
Fot. M. Kwiatkowska, 2023 r.

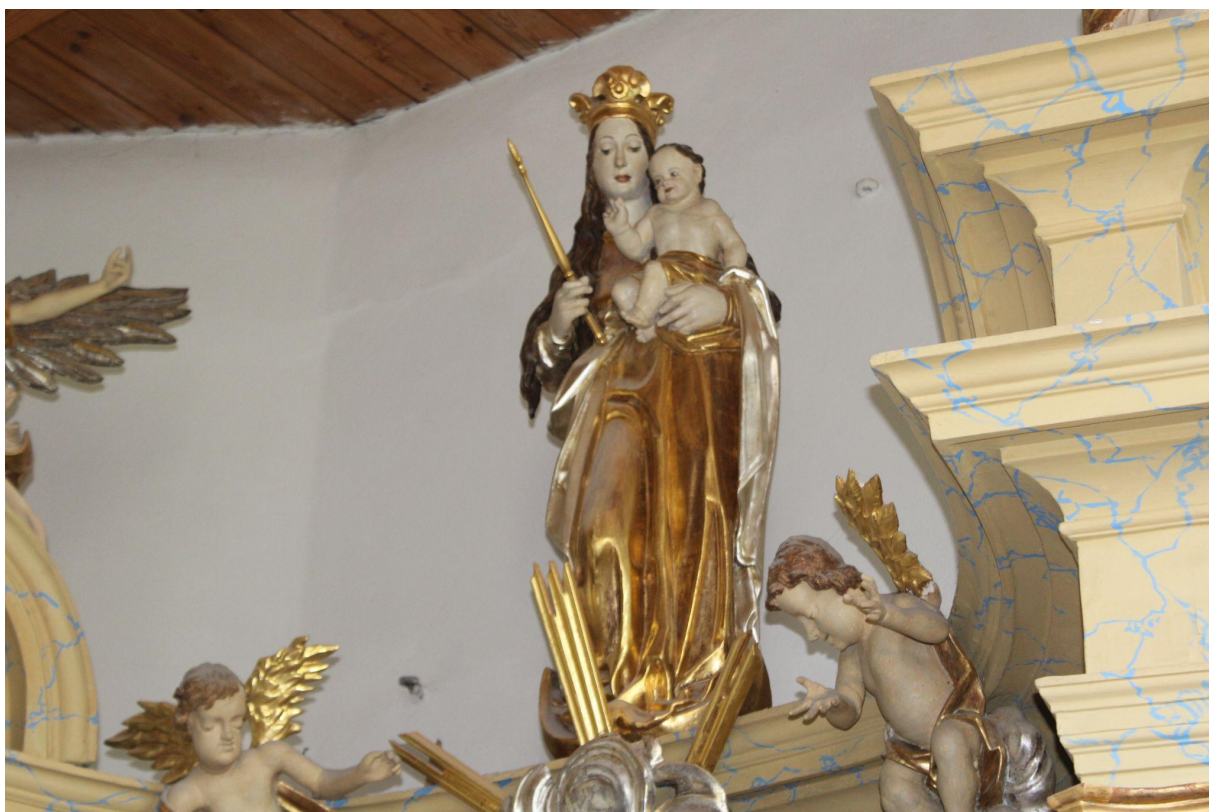
Fot. 4. PARAFIA NAWIEDZENIA NMP W PIOTRKOWIE TRYBUNALSKIM. Ołtarz główny
Rzeźba MB z dzieciątkiem. Przed konserwacją.
Fot. M. Kwiatkowska, 2023 r.

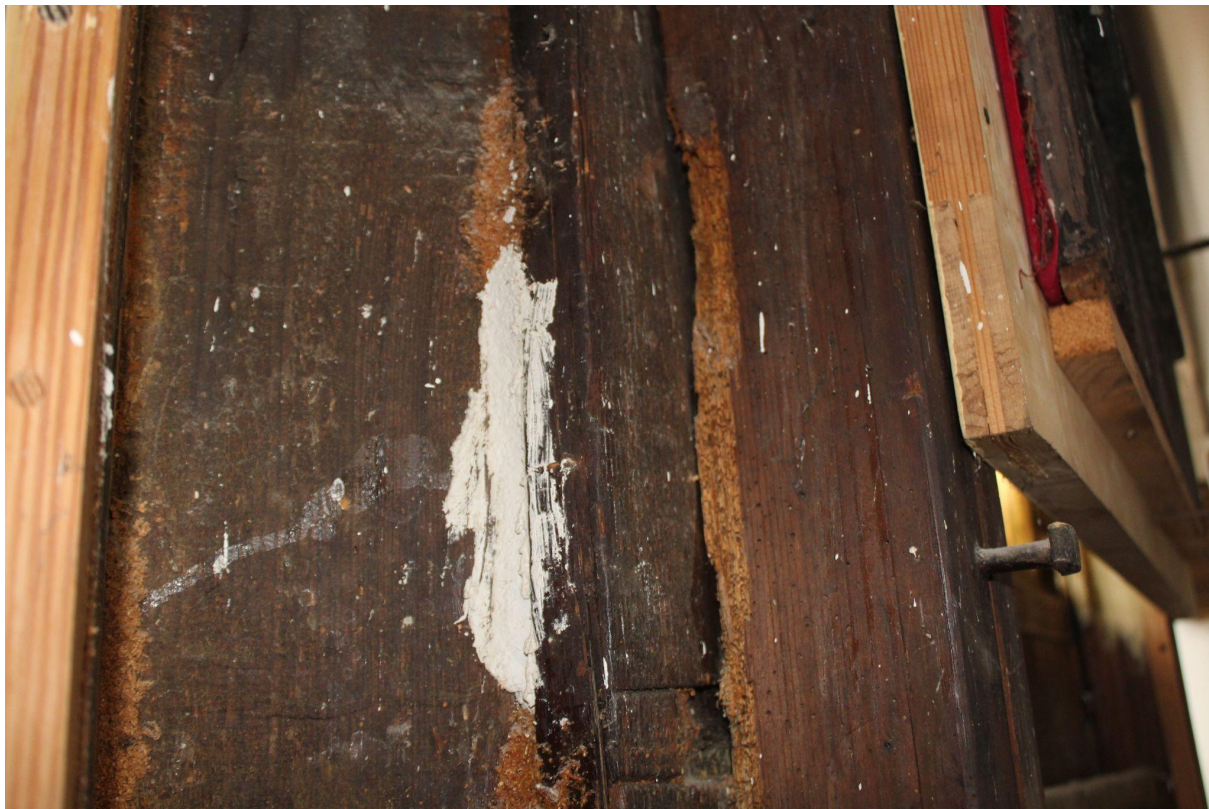
Fot. 12. PARAFIA NAWIEDZENIA NMP W PIOTRKOWIE TRYBUNALSKIM. Ołtarz główny Retabulum - odwrocie. Przed konserwacją.
Fot. M. Kwiatkowska, 2023 r.
