Modernizacja i rozbudowa oczyszczalni ścieków w Piotrkowie Trybunalskim
POIS.01.01.00-00-003/07

PROJEKT WYKONAWCZY

Branża: ARCHITEKTURA I KONSTRUKCJA	Obiekt: Ob. 42 DYSPOZYTORIA MD - 2	Nr arch. 046
--	--	-----------------

Warszawa, wrzesień 2011r.

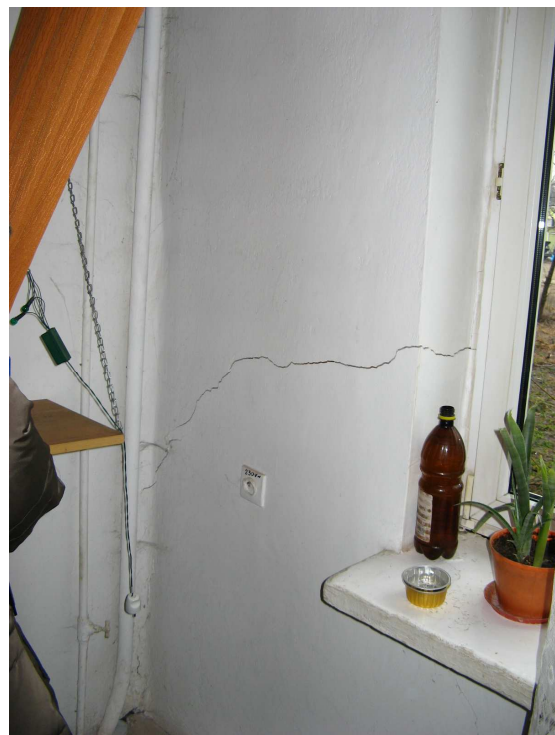
Stan techniczny konstrukcji budynku dostateczny z uwagi na pęknięcia w ścianach zewnętrznych wschodniej i północnej. Pozostałe ściany konstrukcyjne w stanie dobrym. Nie zarejestrowano rys w płytach stropodachu. Stropodach w stanie dobrym. Prawdopodobną przyczyną pęknięcia ścian jest nierównomierne osiadanie fundamentów, ponieważ budynek jak wynika z archiwalnej dokumentacji został posadowiony na nasypach. Złe zagęszczenie nasypów w trakcie budowy bądź ich późniejsze rozluźnienie mogło doprowadzić do zwiększonego osiadania fundamentów uszkodzonych ścian.

Rysy ścian

W miejscach pęknięć ściany fundamentowej pęknięcia należy odsłonić również od wewnątrz budynku. Zakres wykopów od wewnątrz budynku będzie zależał od ilości i położenia uszkodzeń fundamentów. Pęknięcia i rysy należy oczyścić, rozkuć i wypełnić zaprawą cementową $R_{z} \geq 5 \text{ MPa}$ z obu stron ściany.

Miejsca pęknięć należy odsłonić od wewnątrz i zewnątrz. Ewentualnie rozkuć przez podcięcie a następnie oczyścić i wypełnić (wyszpałdować) zaprawą cementową $R_{z} \geq 5 \text{ MPa}$. Szczególnie starannie wykonać nad filarkiem międzyokiennym oraz poniżej okna i w narożniku północno – wschodnim.
